ВСЕРОССИЙСКАЯ ОБЩЕСТВЕННАЯ ОРГАНИЗАЦИЯ  
ВСЕРОССИЙСКОЕ ОБЩЕСТВО ОХРАНЫ  
ПАМЯТНИКОВ ИСТОРИИ И КУЛЬТУРЫ  
(ВООПИиК)

ВЕШНЯКОВСКОЕ РАЙОННОЕ ОТДЕЛЕНИЕ

Его Святейшеству, Святейшему Патриарху  
Московскому и всея Руси Кириллу

Здание 370-летнего Храма Успения Пресвятой Богородицы в Вешняках - объекта культурного наследия федерального значения - **повреждено** при строительстве Северо-Восточной хорды. Вследствие раскопки у ограды Храма котлована теплотрассы произошла подвижка грунтов, и у контрфорса ближней к котловану южной стены Храма произошло проседание относительно него южной и восточной стен.

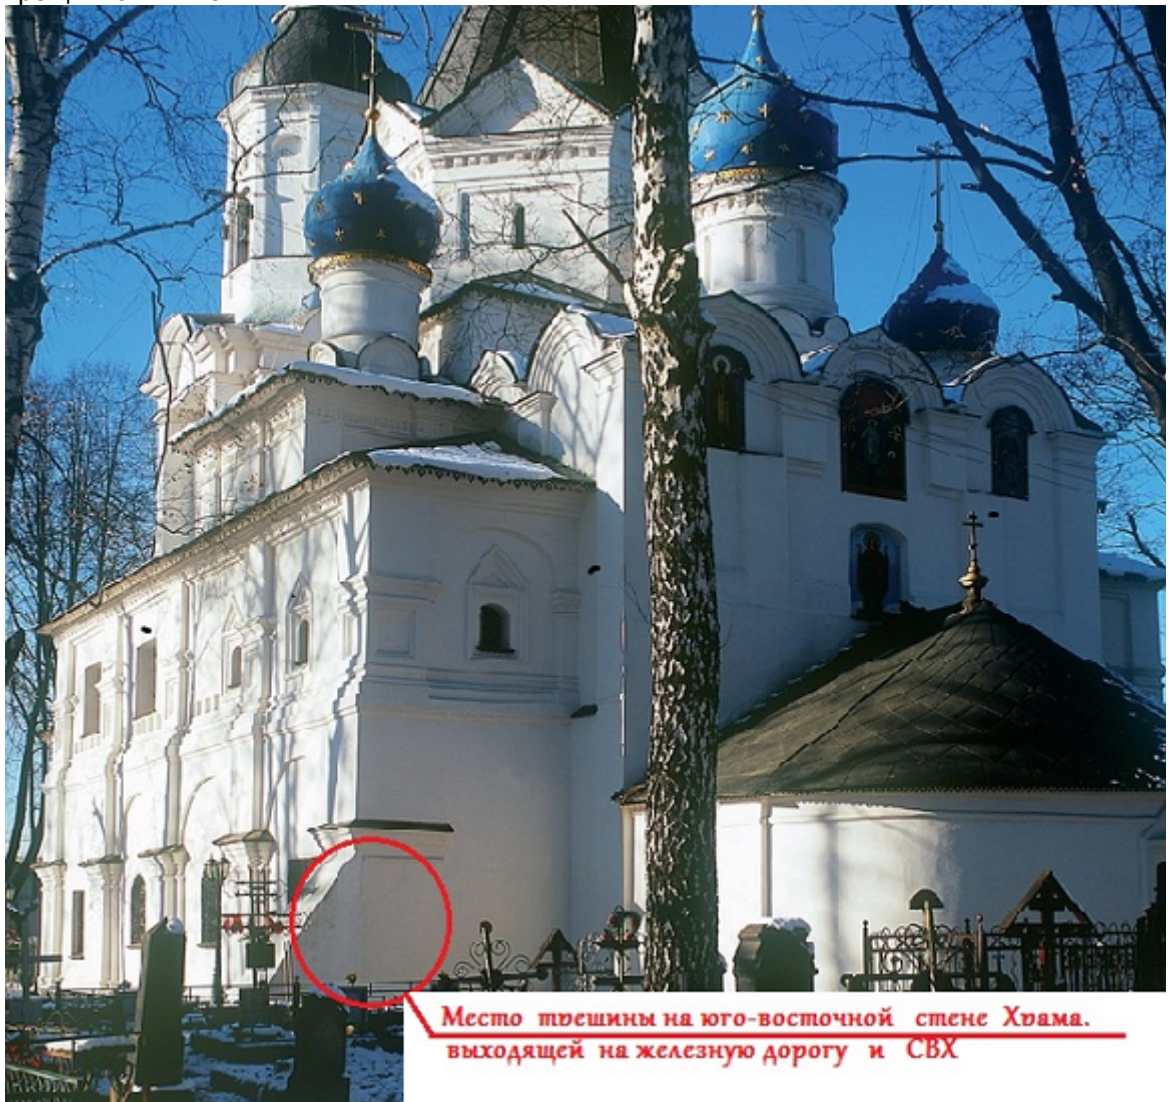
фото 1

1. Это показывает прогрессирующее раскрытие трещин южной и восточной стен Храма на углу их стыка, выходящего на стройку хорды и на котлован. Фото трещины мы опубликовали год назад, **предупреждая о недопустимости стройки около Храма**. После раскопки котлована ее ширина раскрытия увеличилась от волосной до крупной (1-2 мм) при глубине до 600 мм. Место трещин см. ниже.

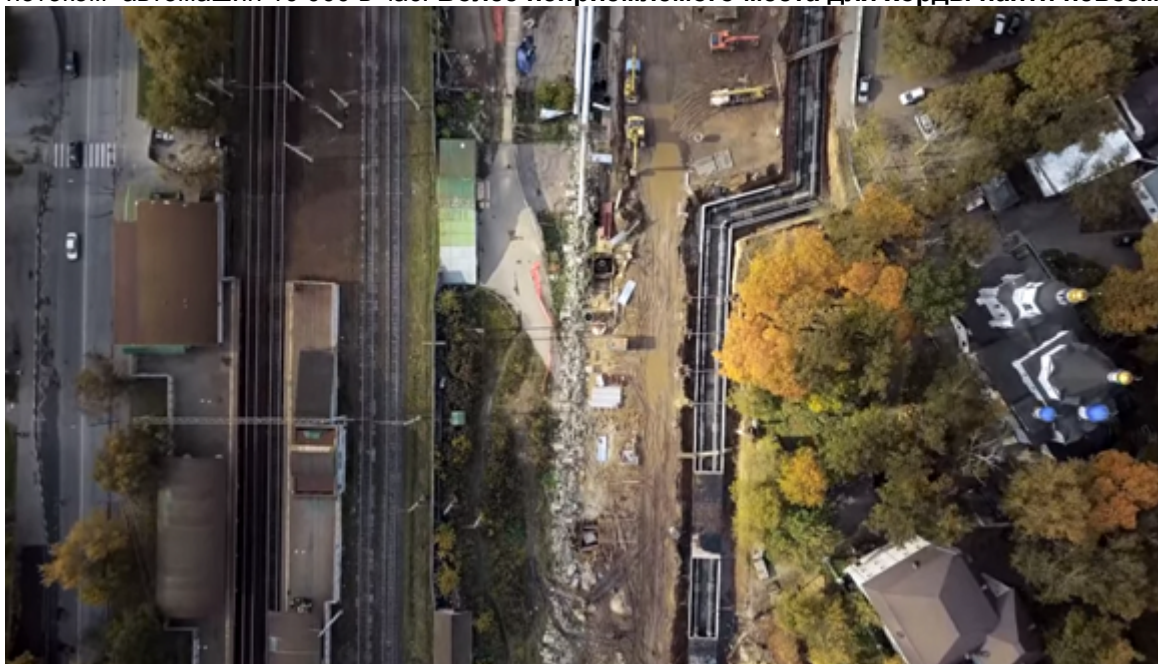
фото 2

НО ОТ НАШЕГО ПРЕДУПРЕЖДЕНИЯ ОТМАХНУЛИСЬ, И ТЕПЕРЬ ЭТО ВЫЛЕЗЛО НАРУЖУ - ХРАМ ОСЕДАЕТ, ГРУНТОВОЕ ОСНОВАНИЕ УХОДИТ ИЗ-ПОД НЕГО, КАК СЛЕДСТВИЕ РАСКОПКИ КОТЛОВАНА ТЕПЛОТРАССЫ, вызвавшей подвижки грунта от Храма к котловану. Фото расположения котлована относительно Храма, сделанное дроном, см. ниже фото 2. В правой части снимка видна территория Храма и трасса котлована, идущая вплотную к ограде территории и частично по самой территории, находящейся за оградой на углу поворота ограды ко входу в Храм. В левой части фото видны пути Рязанской МЖД и платформа Вешняки, на которые выходит треснувшая стена Храма. Между ними идет подготовка трассы шестиполосной хорды, с потоком автомашин 10 000 в час. **Более неприемлемого места для хорды найти невозможно.**

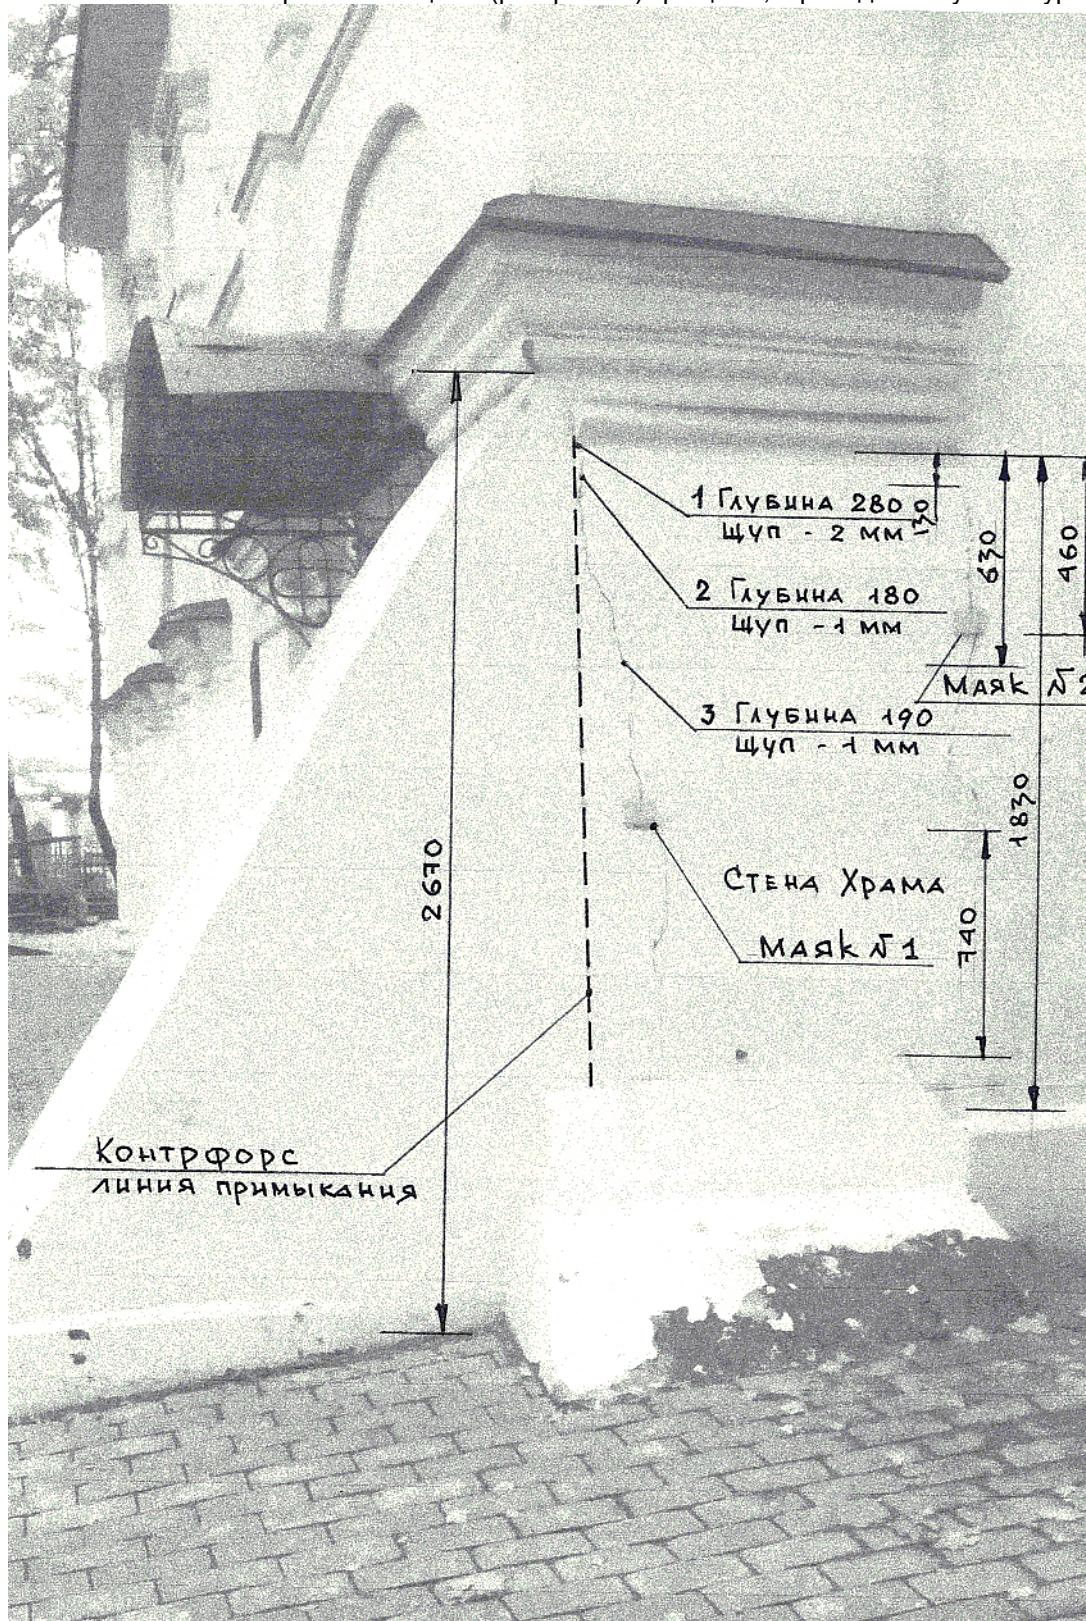
**Стеновые трещины классифицируются разделением их на группы по размерам раскрытия: крупные — более 1 мм, мелкие — до 0,3 мм, волосяные — до 0,1 мм, развитые — до 0,5 мм.** До раскопки котлована, когда мы в ноябре 2016 г. опубликовали фото трещины, она была волосая - в нее не входил никакой щуп. **Сейчас в трещину, со стороны южной стены полностью входит щуп диаметром 1 мм и длиной 600 мм** (см. точку 3 на фото 4). На этом, естественно, трещина не кончается - она изгибается или сужается так, что щуп диаметром 1 мм дальше свободно не проходит. С восточной стены также есть миллиметровые трещины, **а также уже и 2-х миллиметровая трещина глубиной 280 мм** (точка 1 на фото 3).

Суммарно две трещины 600 и 280 мм с двух сторон общей глубиной 880 мм полностью отрезает от здания Храма контрфорс шириной 1040 мм с прилегающими частями стен.

Размеры глубины и направления трещин показывают, что стена и фундамент Храма осаживаются вниз относительно более легкого контрфорса, остающегося поэтому на поверхности земли

фото 3. Трещина восточной стены южного придела Храма Успения в Вешняках. Ниже точки 3 на трещине - маяк № 1. Выше и справа у размера 630 - второй маяк на второй пока волосяной трещине, ближе к абсиде Храма.

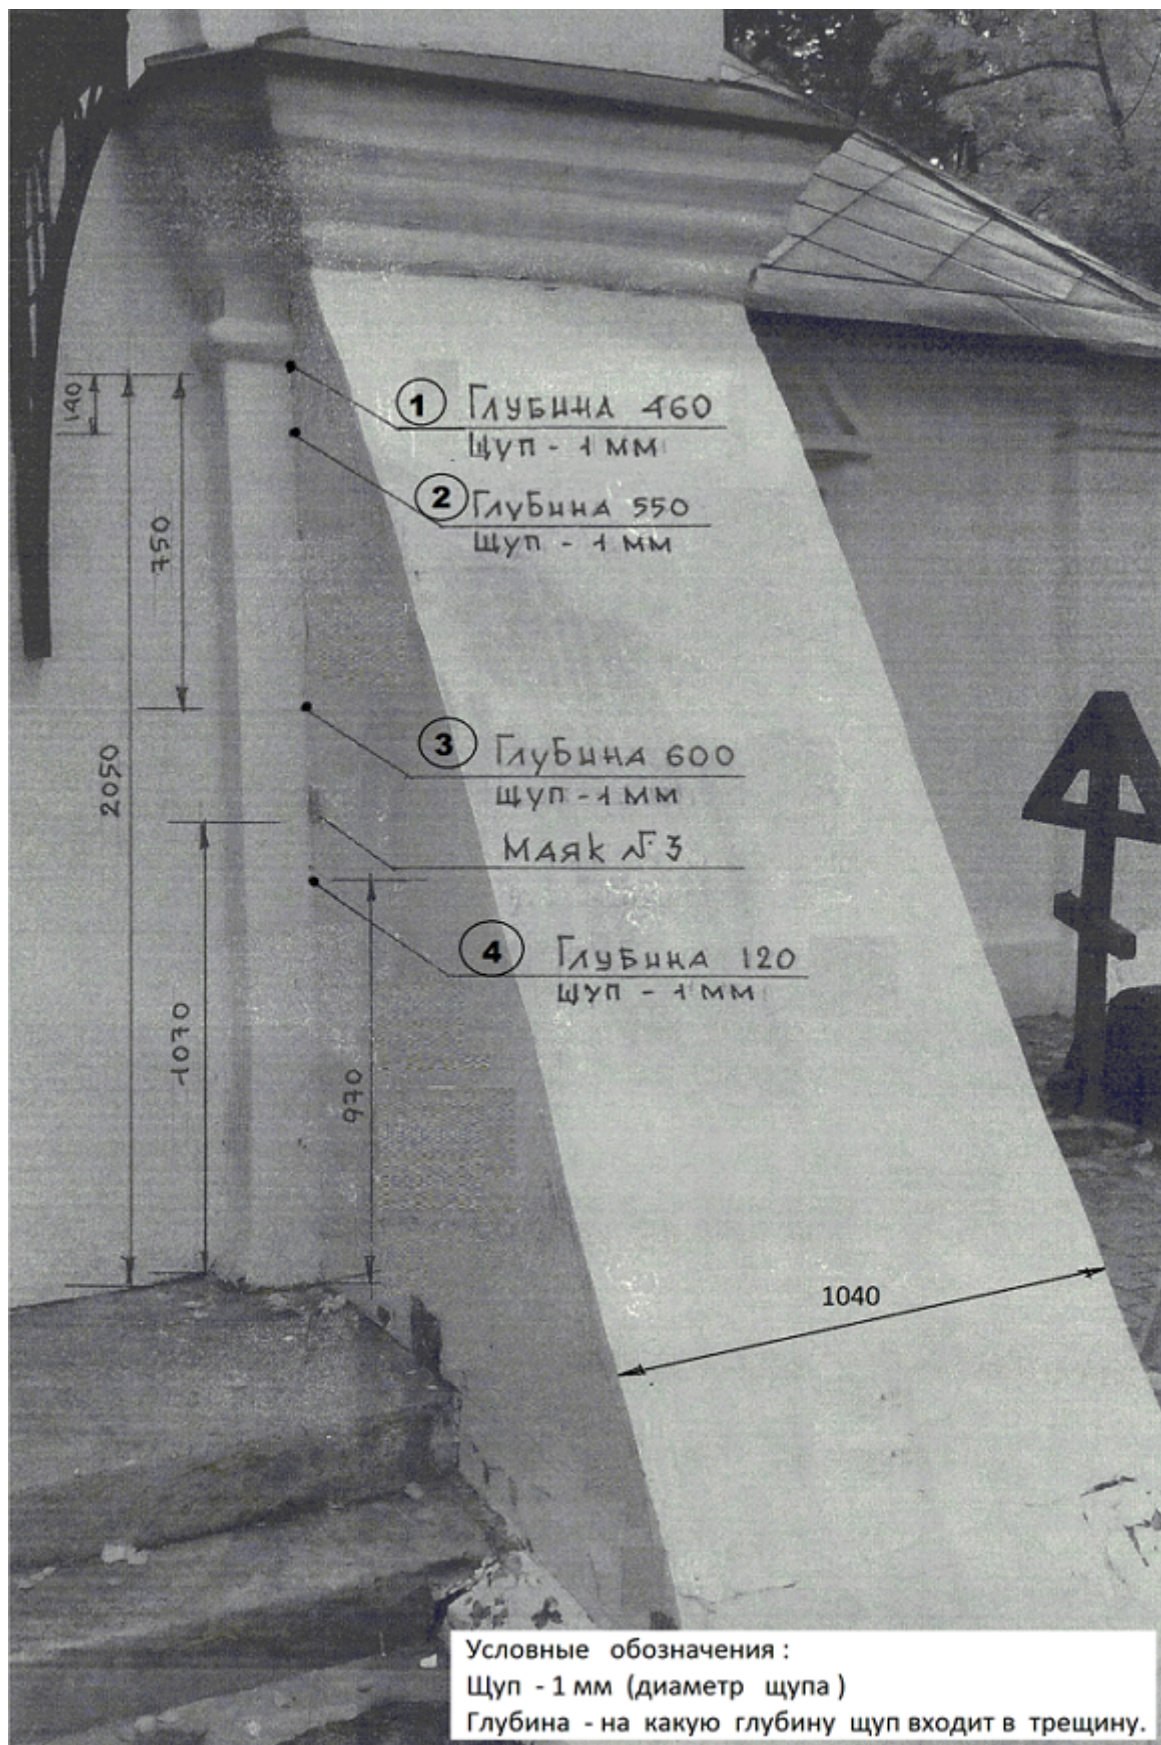
фото 4. Трещина южной стены Храма. Проходит по углу стыка стены и западной стороны контрфорса. На трещине маяк №3

Три маяка на трещины Мосгорнаследие поставило 11.10.2017 г. - спустя 2 месяца после отрывки котлована, увидев, что мы ведем измерения трещины. Измерять мы начали 09.10.2017 г., выдержав время, чтобы трещины устоялись. К этому времени пик подвижек грунта был уже пройден, трещины сформировались и поэтому маяки стоят неповрежденные.

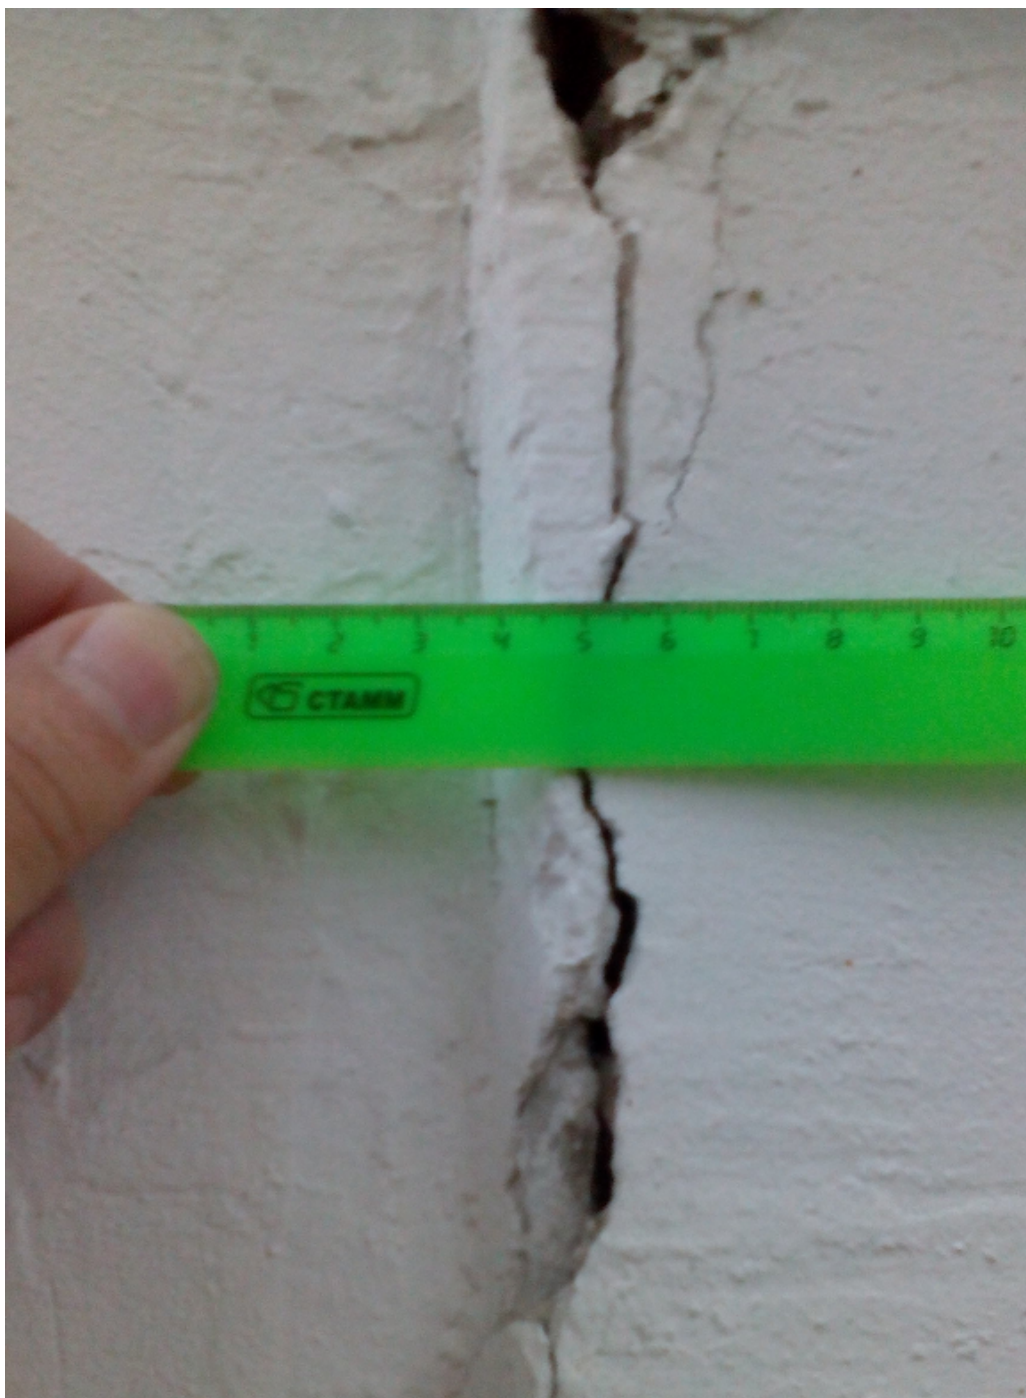
На фото 5 (стр. 5) показано как выглядит трещина в натуральную величину. Для этого на трещину на дневной поверхности стены Храма наложена линейка. Масштаб фото 1:1 к фактуре, то есть желающие могут сами на этом фото приложить свою линейку, убедиться, что ее деления совпадают с линейкой на фото и измерить ширину трещины своей линейкой. Это будет соответствовать измерению толщины (раскрытию) трещины, проведенному в натуре на Храме

фото 5. Трещина восточной стены южного предела Храма Успения в Вешняках НАТУРАЛЬНОЙ ШИРИНЫ, соответствующей фактической ширине на дневной поверхности стены.

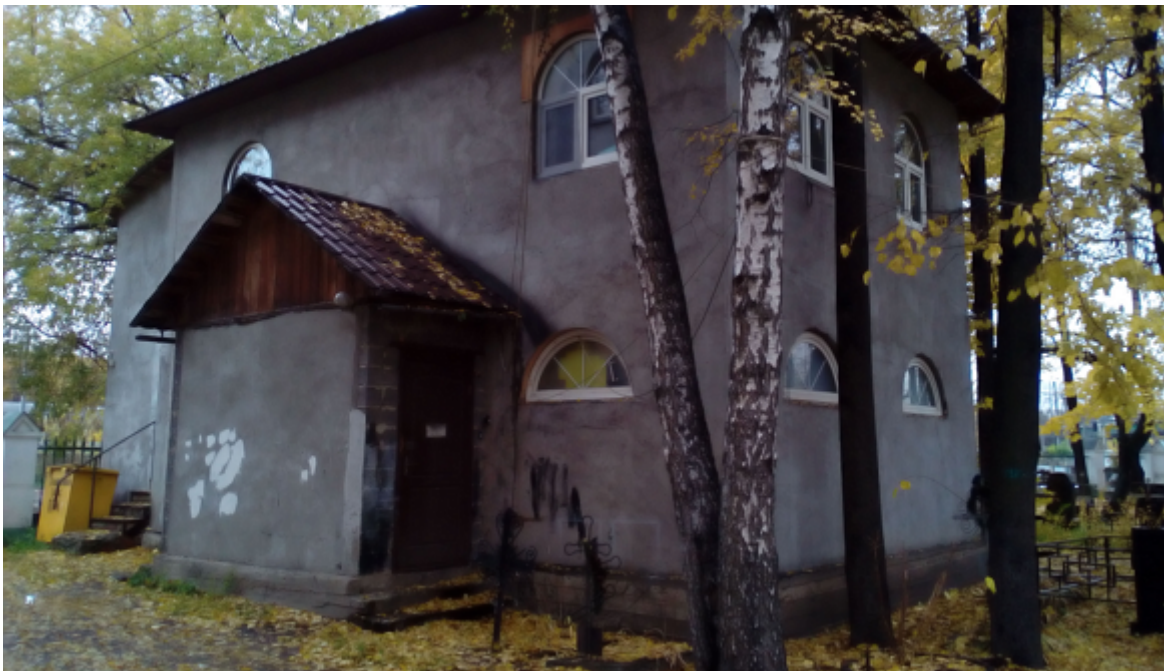
фото 6

**2. Еще хуже положение с двухэтажной вспомогательной хозпостройкой 2001 г.,** расположенной у ограды Храма, вплотную к которой с другой стороны ограды выкопан котлован. От ближней к берегу котлована стороны у нее также отделилась ее пристройка, трещины достигают ширины 8 мм. Гипсовые маяки, установленные до открытия котлована, треснули. Фото хозпостройки и трещин см. ниже. На фото пристройка к хозпостройке обращена к ограде, которая видна за лестницей, ведущей к входной двери в пристройку.

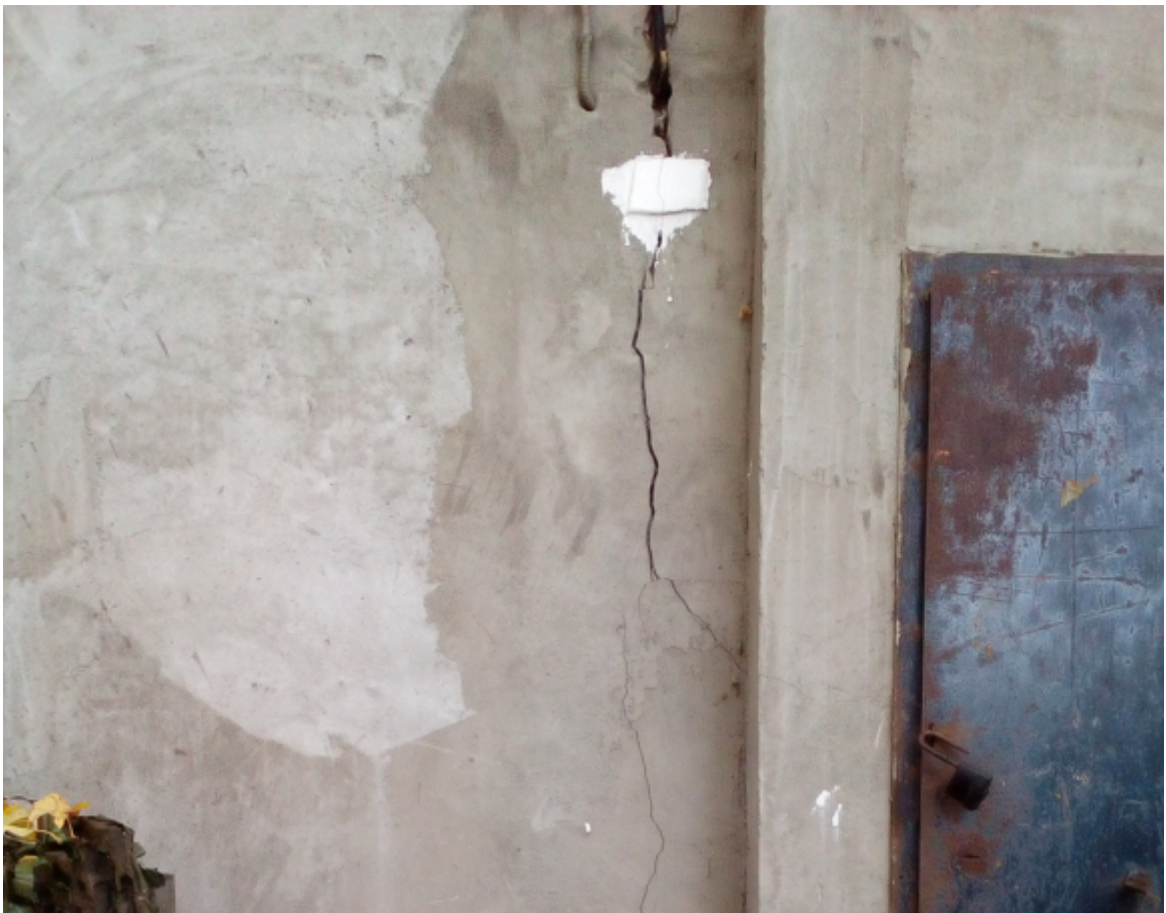
На нижеследующем фото 7 показана трещина, проходящая по стене пристройки у входной двери в пристройку. На трещину Мосгорнаследием поставлен маяк до выкопки котлована. При раскопке котлована маяк зафиксировал движение пристройки к котловану и ЛОПНУЛ.

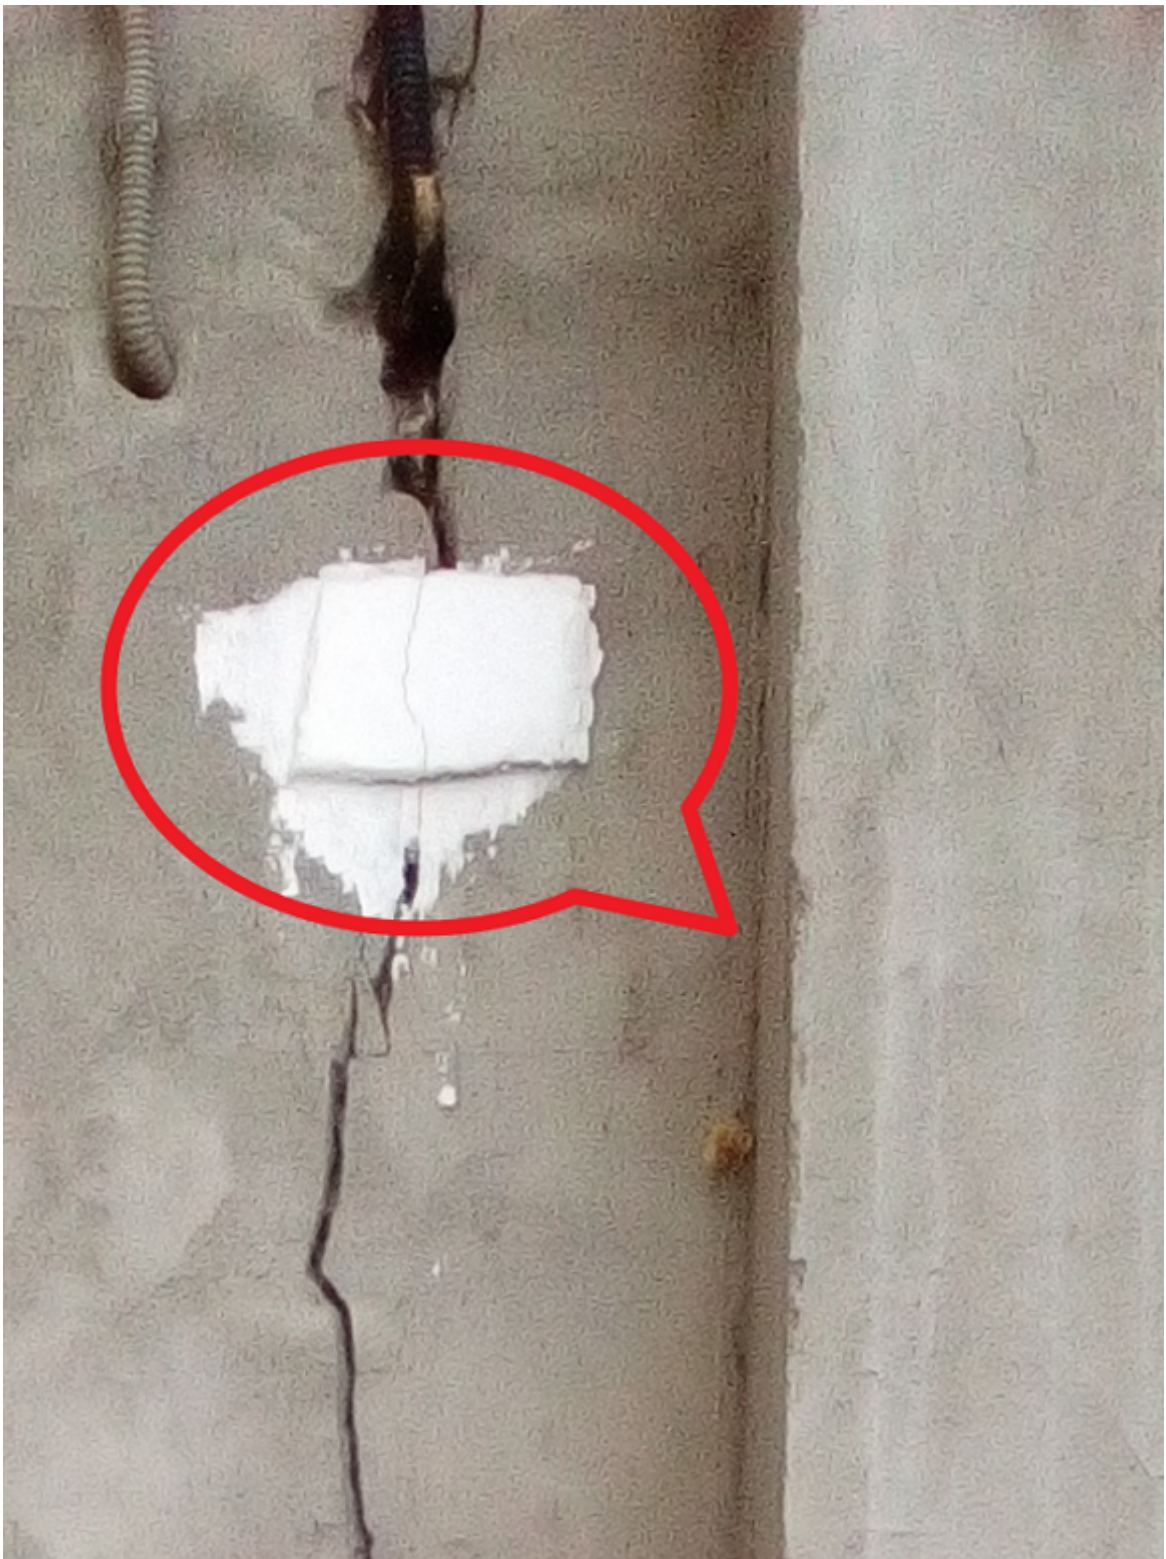
Ниже на фото 8 показан тот же маяк в большем масштабе. На маяке видна его трещина. Стрелка овала указывает на границу пристройки. Трещина находится на стене пристройки.

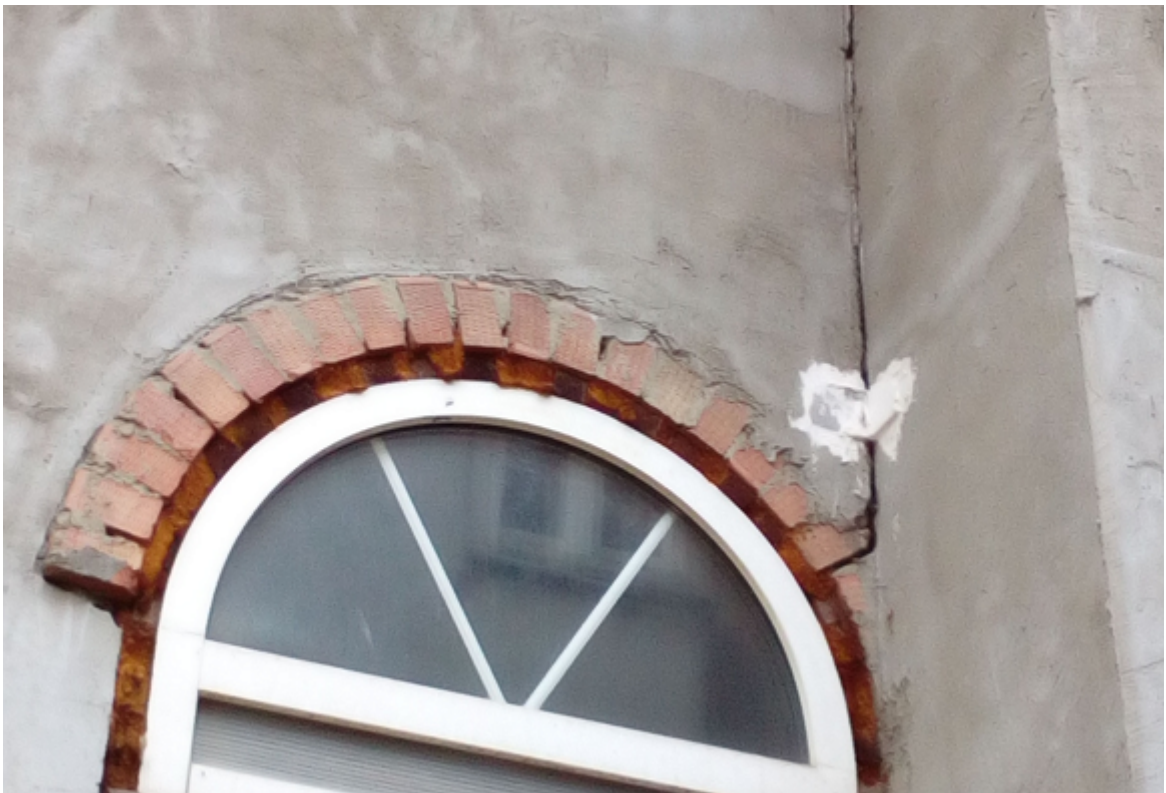
Ниже на фото 9 показана еще одна трещина у окна на 1-м этаже основного здания хозпостройки. Трещина проходит по границе пристройки к основному зданию. Маяк на ней также треснул - видна трещина в углу. Часть маяка левее трещины отвалилась.

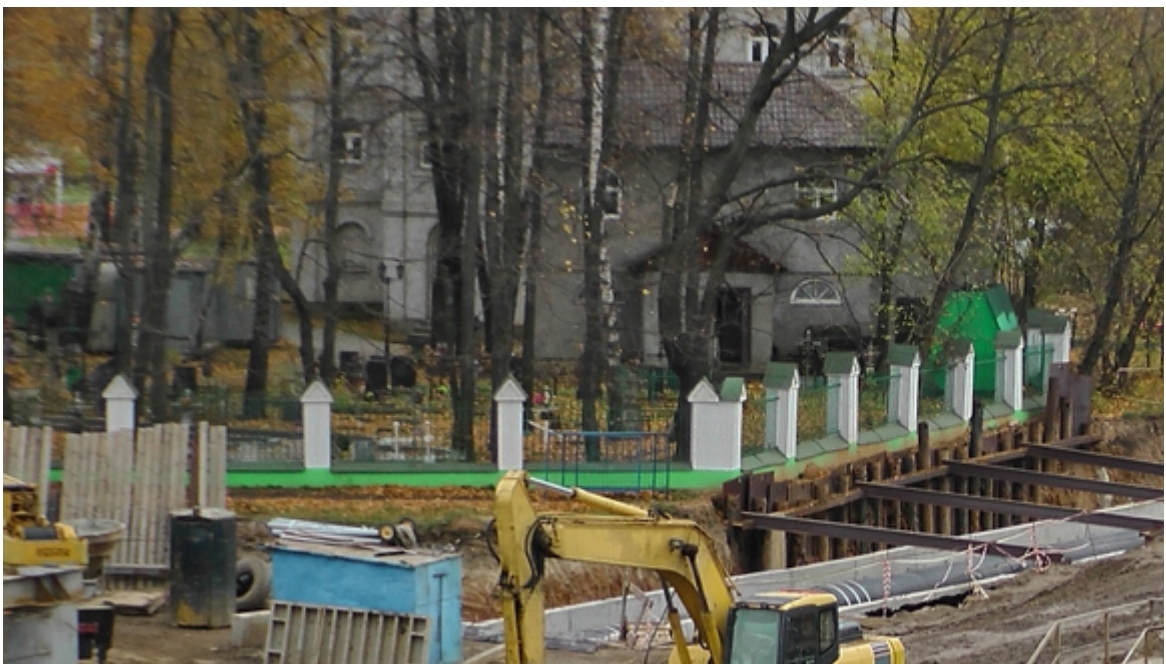
фото 10

И это происходит, несмотря на то, что укрепление стенки котлована выполнено из забуриваемых стальных труб, заборки из стальных листов и стальных распоров, то есть максимально жестким (см. фото 10). **Но такое укрепление стенок выполнено не по всей длине котлована, как надо было, а только на ограниченном участке, и грунт пришел в движение.**

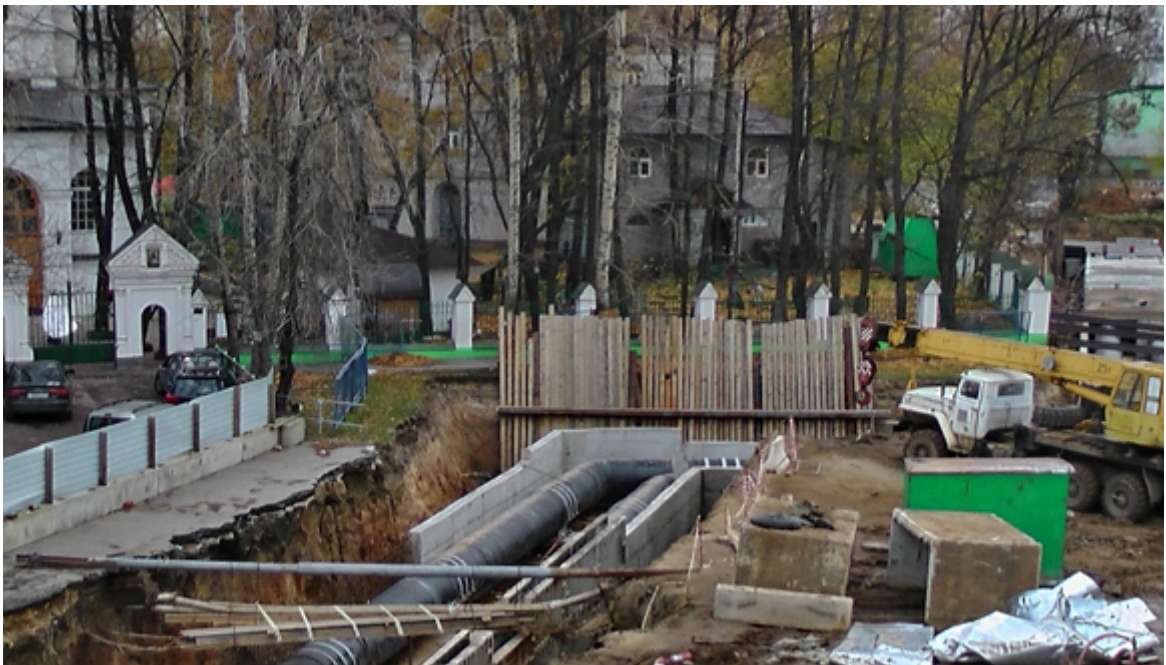
Ниже на фото 11 видно, что стенки котлована у входа в Храм ничем не укреплены. Так же они не укреплены и далее за укрепленным участком, показанном на фото 10. **Отсюда и подвижки грунта.** На заднем плане за деревьями на фото 10 и 11 видна хозпостройка. Правее двери - полукруглое окно, над которым стоит маяк, показанный на фото 9. Трещина с треснувшим маяком, показанная на фото 7, 8, находится на противоположной восточной стене хозпостройки. Хозпостройка находится у ограды Храма, граничащей с котлованом теплотрассы. В этом месте укрепление стены котлована стальными заборками, сваями и распорами, показанное на фото 10, уже закончилось, и грунт под хозпостройкой подвинулся к котловану. Пристройка к ней оторвалась.

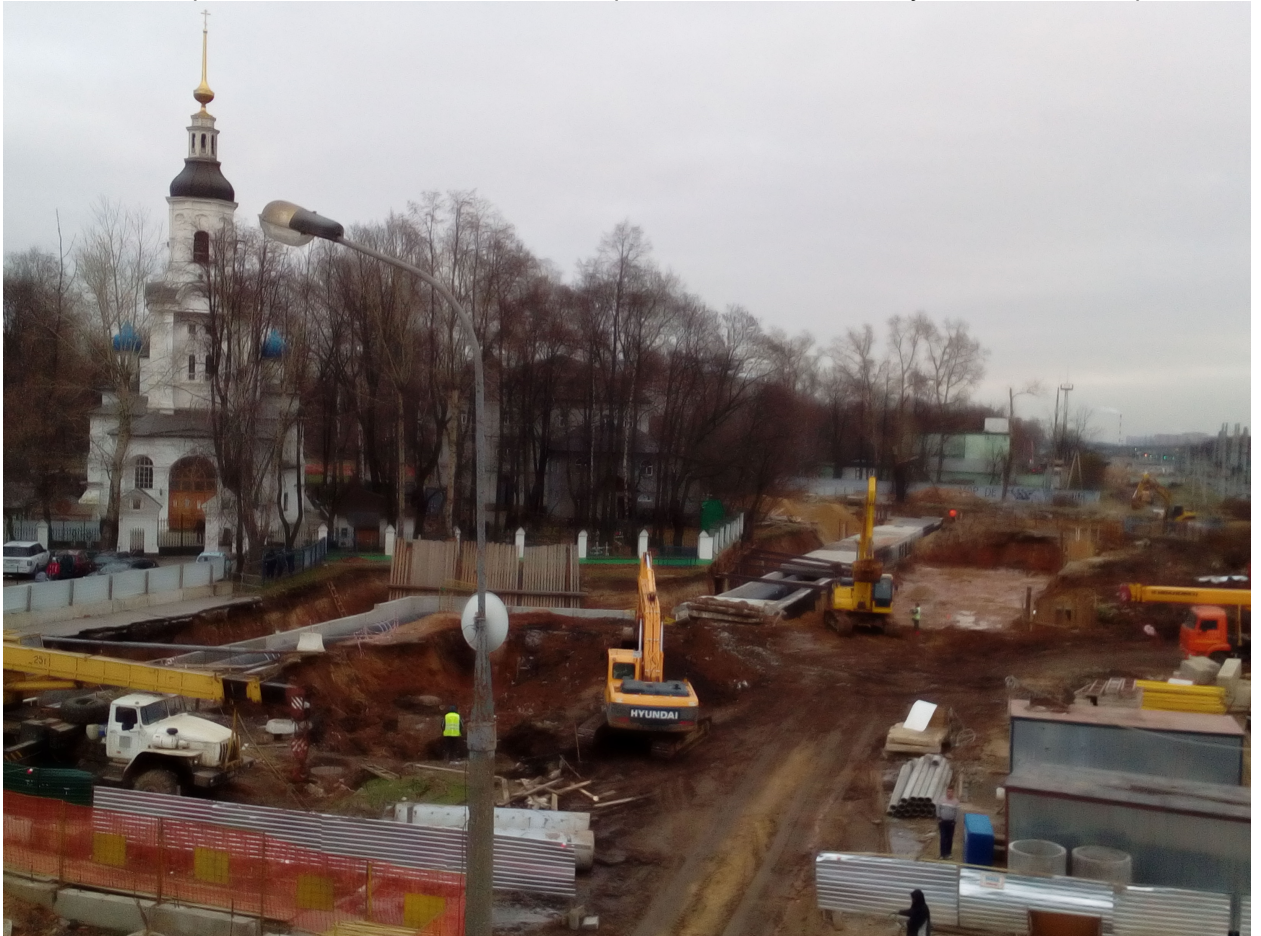
Показанные выше трещины возникли как следствие раскопки сравнительно не крупного котлована теплотрассы, показанного на фото 2, 10, 11. Но на этом земляные работы у Храма не остановились. На фото 12 показано как они расширяются. Двумя экскаваторами идет откопка еще 2-х площадных котлованов, в разы превышающих котлован под теплотрассу. Какова будет реакция грунтового основания Храма, как дальше будут раскрываться трещины и как будут дальше просаживаться стены Храма? К чему это приведет?

Показанные на фото 12 котлованы после отрытия засыпаются песком, потому что существующий грунт не пригоден для строительства на нем хорды. **А пригоден ли существующий грунт под фундаментом Храма, чтобы выдержать вибрации от хорды, никто не поинтересовался.**
