# Наблюдения за пересыхающими ручьями и объектами современной археологии в лесопарке «Кусково»

## Приложение 1 к Отчёту об изучении в 2021 г. биоразнообразия лесопарка Кусково для 3-го издания Красной книги города Москвы с указанием новых находок (электронная версия)

# 1.1. ПЕРЕСЫХАЮЩИЕ (ВРЕМЕННЫЕ) РУЧЬИ ЛЕСОПАРКА «КУСКОВО»

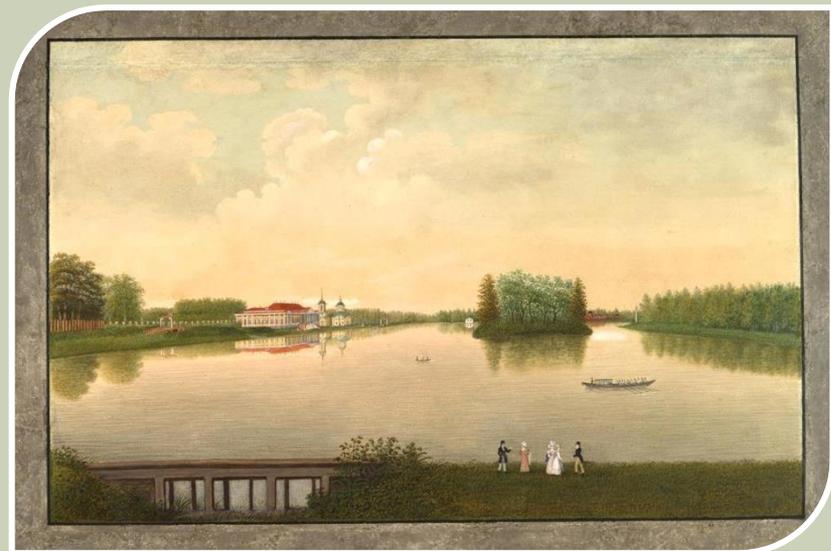
Протока между прудами на картине XIX века из [Государственного Эрмитажа](#)

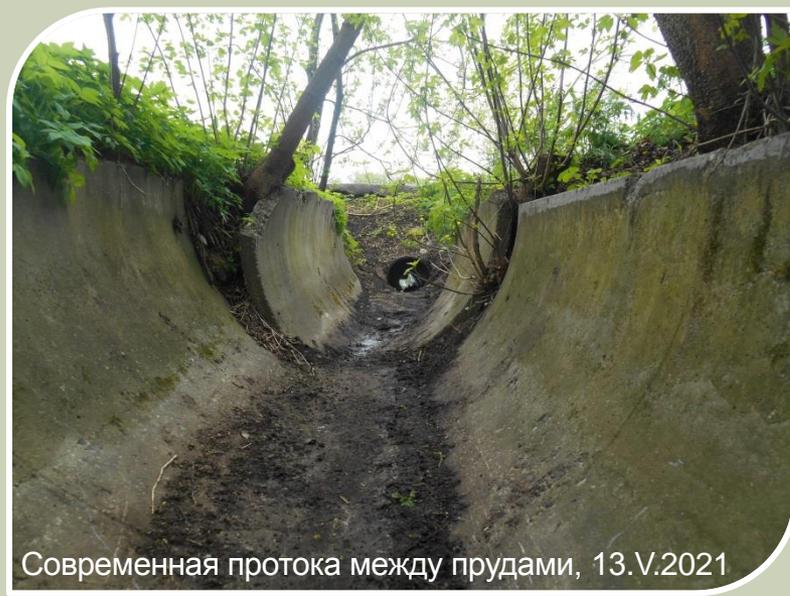
Надо полагать, что Дворцовый и Радужные пруды когда-то представляли собой систему типа «сообщающихся сосудов» и при переполнении одного из них вода могла поступать в другие через протоки. До середины XX в. протока между Дворцовым и Малым Радужным прудами проходила под мостом на высоких опорах, что отображено на картине неизвестного художника «Вид усадьбы в Кусково» (рисунок сверху справа). Но на рубеже 1960–1970-х гг. её изменили, что видно на спутниковых снимках того времени ([ссылка](#), [ссылка](#)) и сегодня она представляет узкую трубу под дорогой, расположенную намного выше уреза воды обоих прудов, и продолженную под уклон к горбатому мосту в бетонном лотке из полуколец (фото справа).

Современная протока между прудами, 13.V.2021

- 1) уровень воды в Радужных и Дворцовом прудах периодически падает, пруды мелеют, Дворцовый пруд наполняют водопроводной водой;
- 2) протока между Дворцовым и Малым Радужным прудами не функционирует, так как расположена намного выше уреза воды обоих прудов;
- 3) вода Дворцового ручья отведена в лесную полосу и затопляет её, а не питает Большой Радужный пруд;
- 4) вода Музейного ручья подтопляет участки леса и луга, смывает с проезжей части в Радужные пруды и на луг бензин и масло, размывает асфальт.

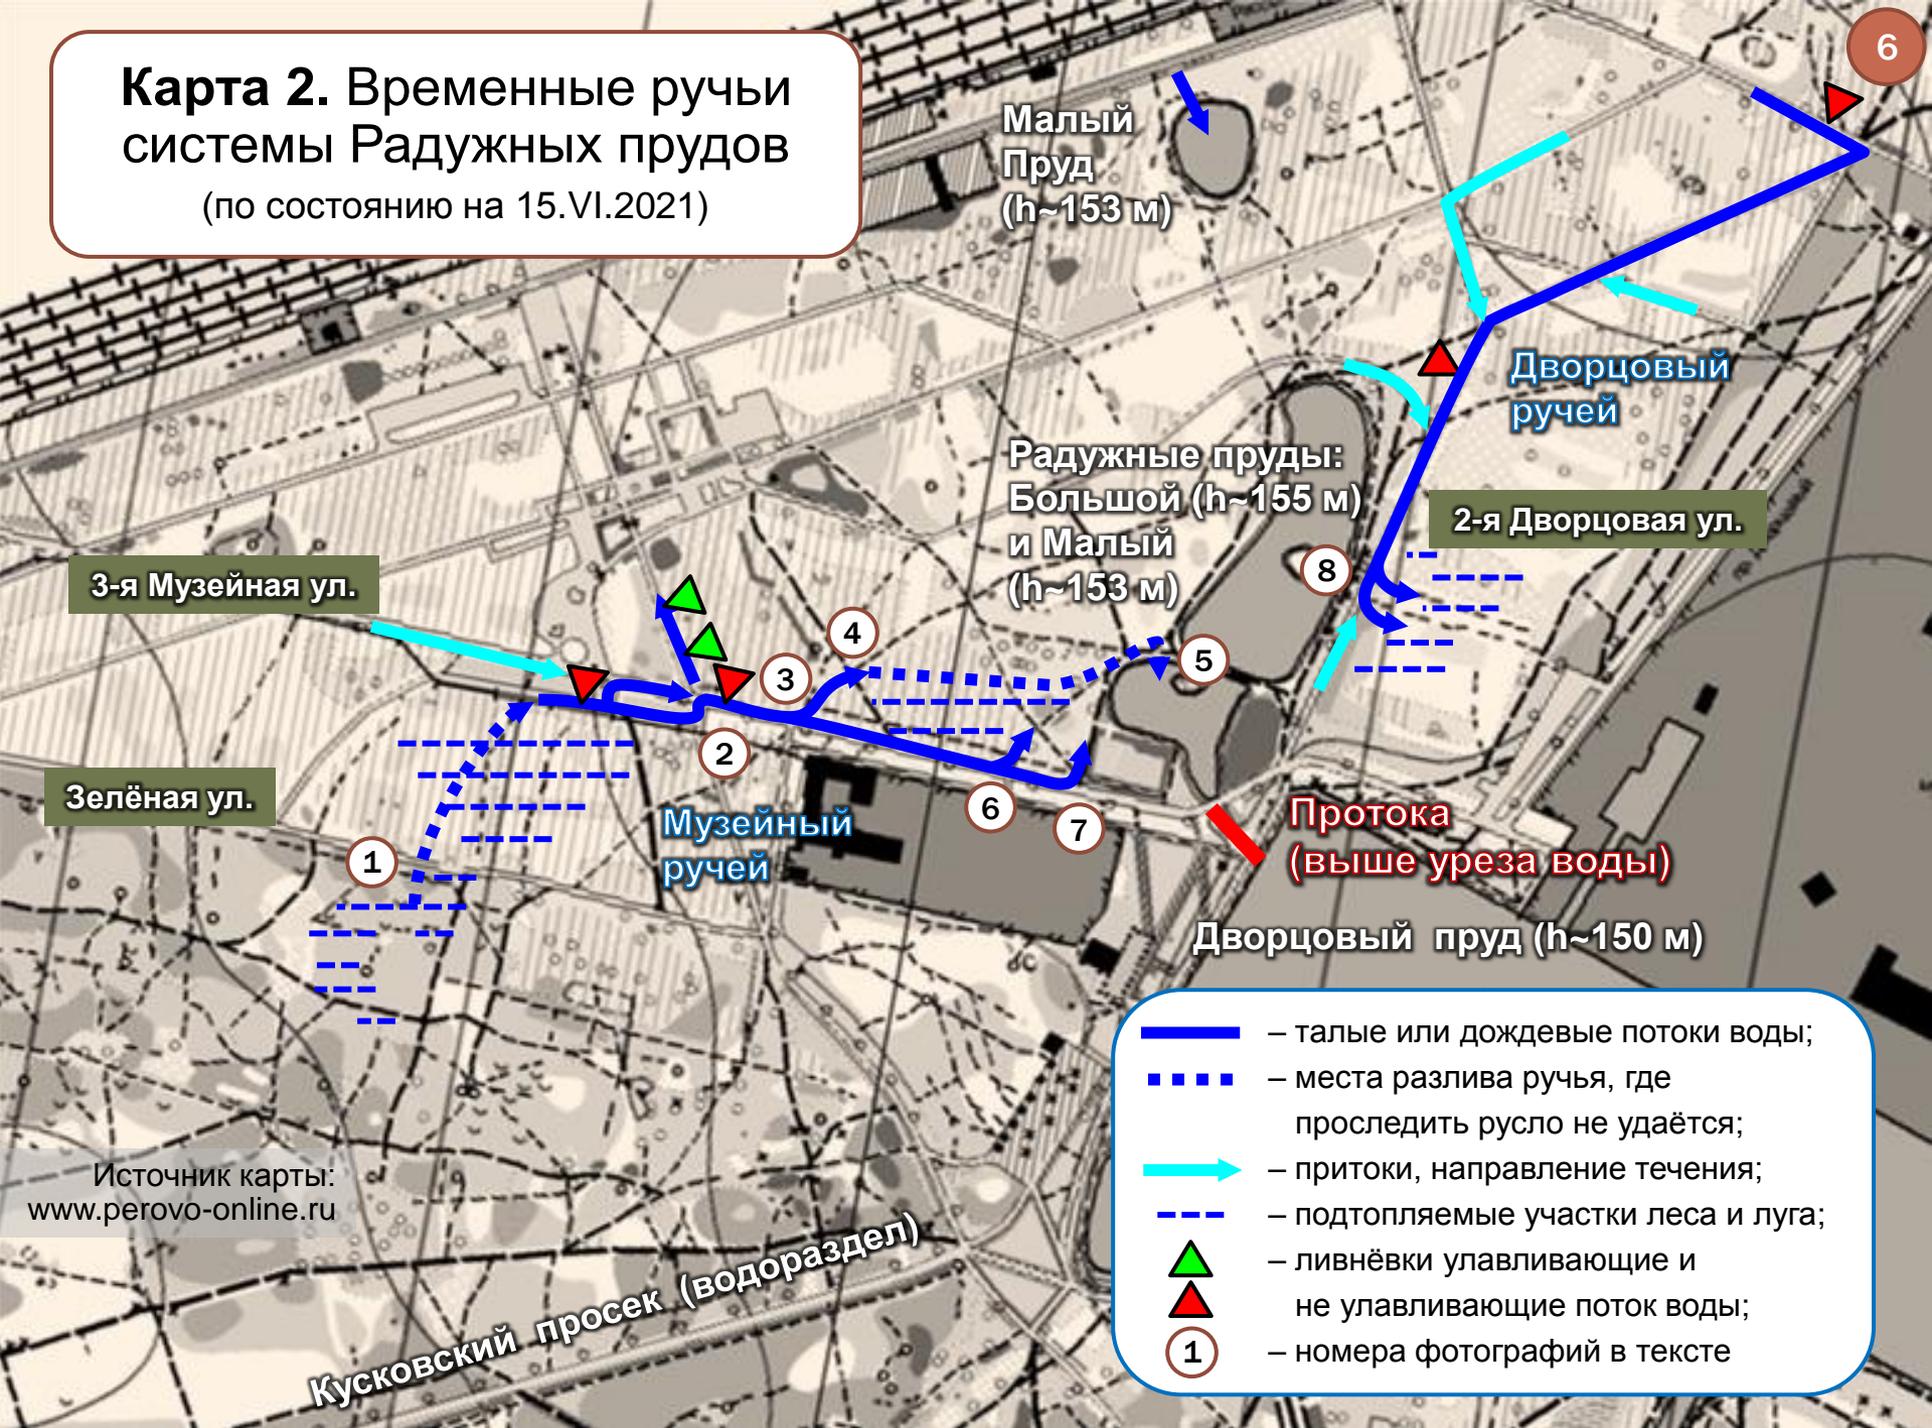
## Карта 2. Временные ручьи системы Радужных прудов

Чтобы понять пути временных ручьёв мы наблюдали течение воды не только весной, но и в сильные ливни на протяжении лета 2021 г. Отмечено, что у Радужных прудов образуется не менее двух сильных временных водотоков, руслами которым служат асфальтовые дороги. Для удобства назовём их ручьями, присвоив имена по названиям улиц (бывших и настоящих), по которым они текут: Музейный и Дворцовый ([карта 2](#)).

Образованию ручьёв, как оказалось, способствовало отсутствие наклона асфальта к решёткам ливневой канализации (ливнёвкам) на пути потока воды. Выяснение причин, почему это случилось (деформация асфальта жарким летом, подъём-просадка грунта или что-то другое), не входит в цели нашего исследования.

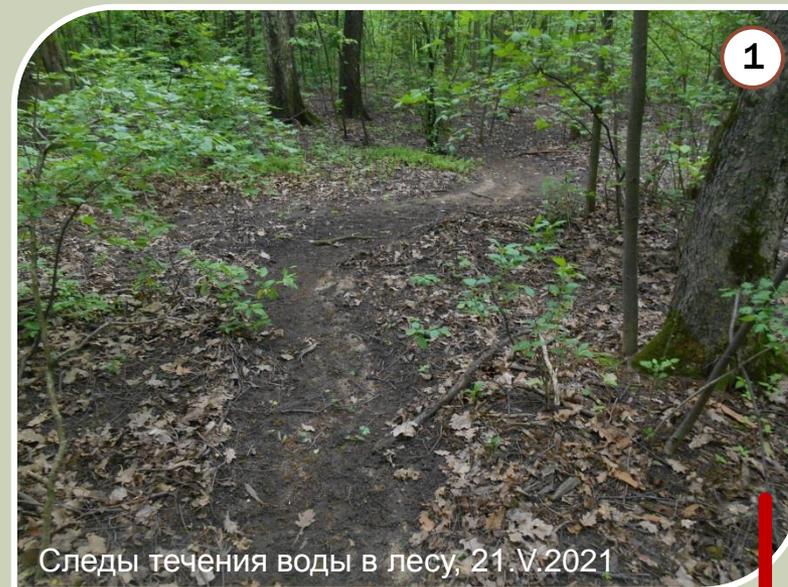
На фото внизу – бывшая Зелёная улица (по плану 1952 г., [ссылка](#), вид в сторону площадки с тренажёрами и Конторы) и конкретно то место, откуда весной, перетекая асфальтовую дорогу, талые воды начинают свой путь в Малый Радужный пруд. К середине мая здесь ничего не выдаёт присутствие временного ручья, но то, что он был видно под пологом леса: это следы от потоков воды, ведущие в локальные лужи в низине у дороги.

Следы течения воды в лесу, 21.V.2021

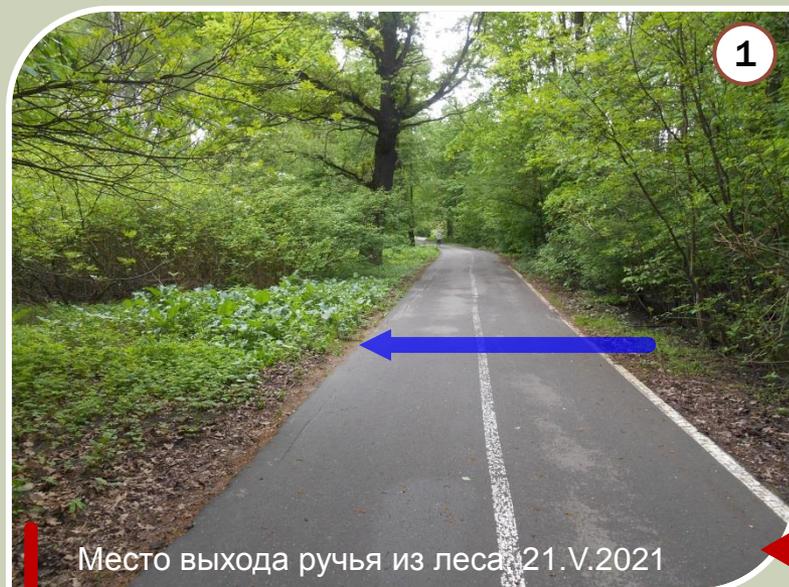
Место выхода ручья из леса, 21.V.2021

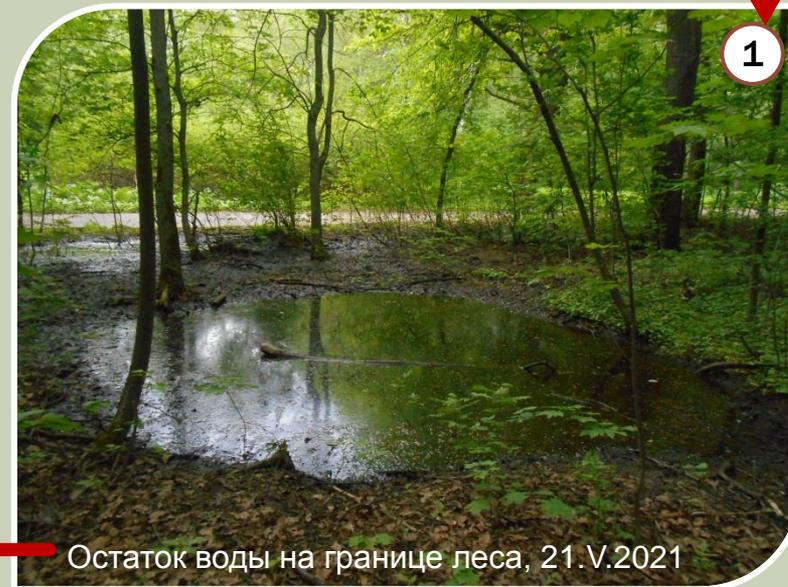
Остаток воды на границе леса, 21.V.2021

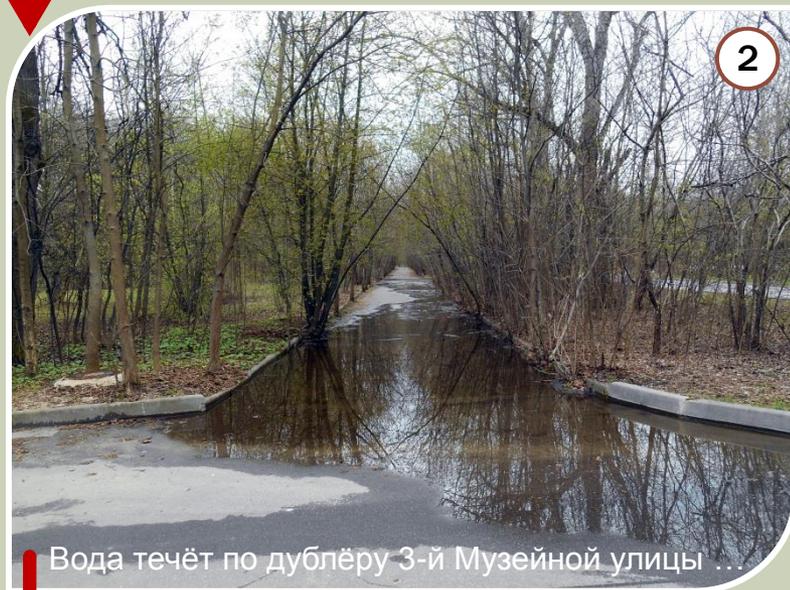
Вода течёт по дублёру 3-й Музейной улицы ...

Миновав Зелёную улицу, вода попадает в лесной участок на котором до середины 1970-х был частный сектор. Пройдя его насквозь, ручей вытекает на дублёр 3-й Музейной улицы, а после с проулков – на 3-ю Музейную улицу (фото 2 с разных позиций; все фото на этой и на следующей страницах от 29.IV.2021). С неё вода поворачивает на луг в трёх разноудалённых местах (фото 3, 6, 7 – смотреть через страницу [далее](#)).

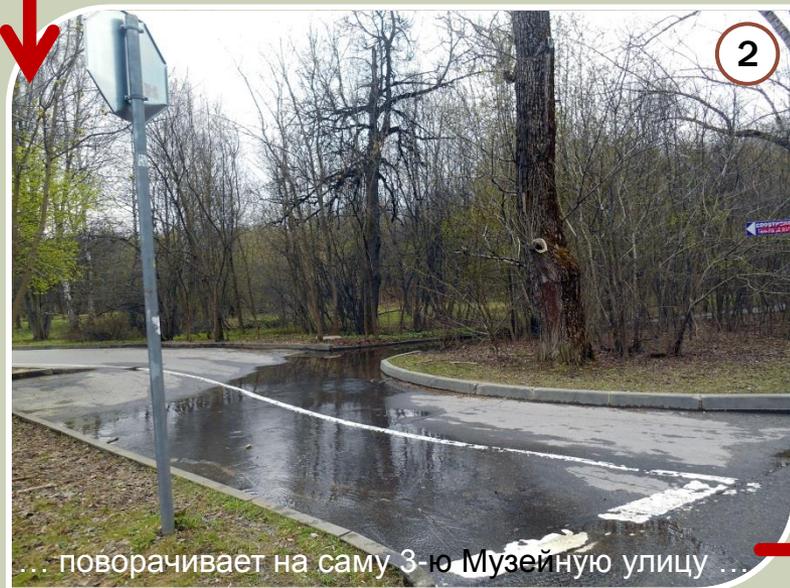
... поворачивает на саму 3-ю Музейную улицу ...

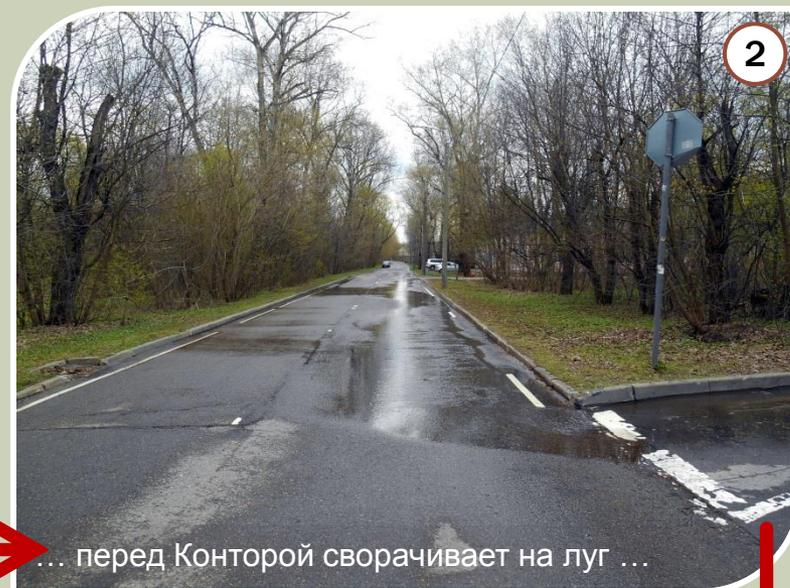
... перед Конторой сворачивает на луг ...

С 3-й Музейной улицы вода попадает на луг, который затапливает, образуя большой разлив (фото 3 и 4 – Контора справа). С этого разлива ручей проистекает в Малый Радужный пруд по хорошо намытому устью на северном берегу пруда. Течение воды в устье наблюдается не только весной, но и после сильных дождей летом. Ещё одна промоина из разлива появляется на западном берегу пруда, она пересекает тропу.

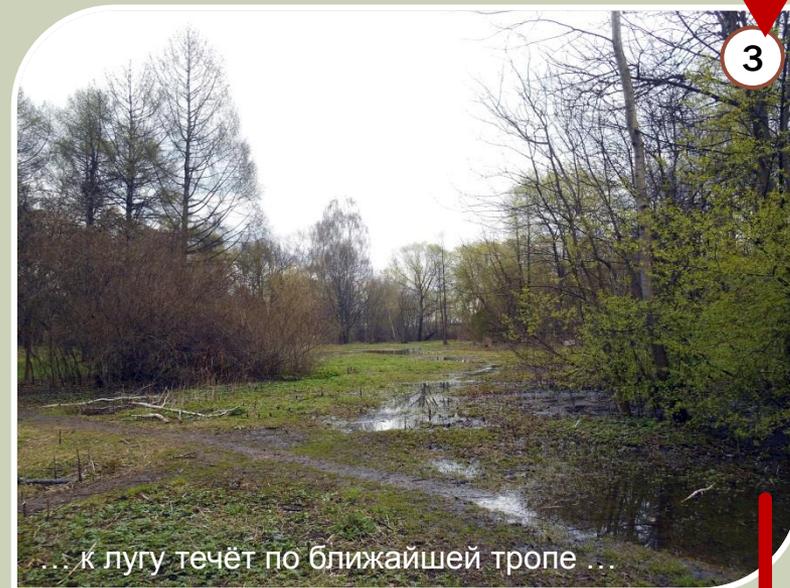
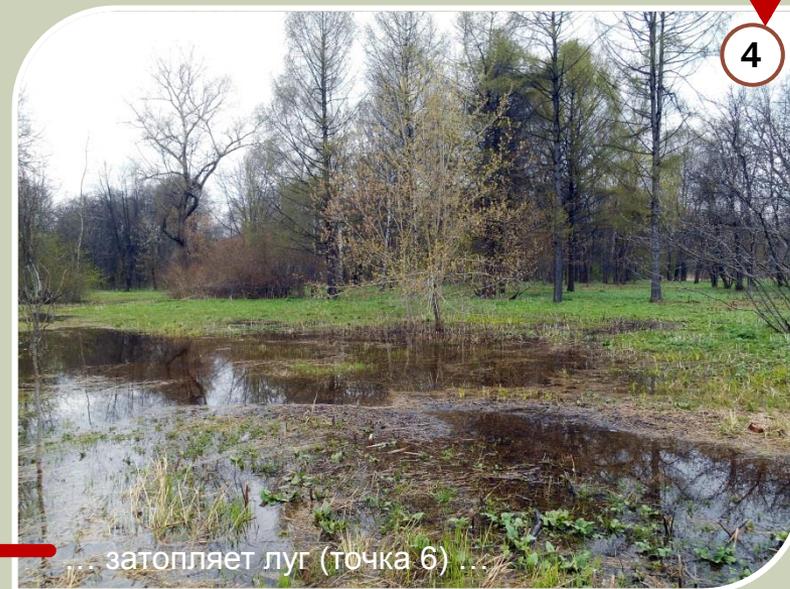
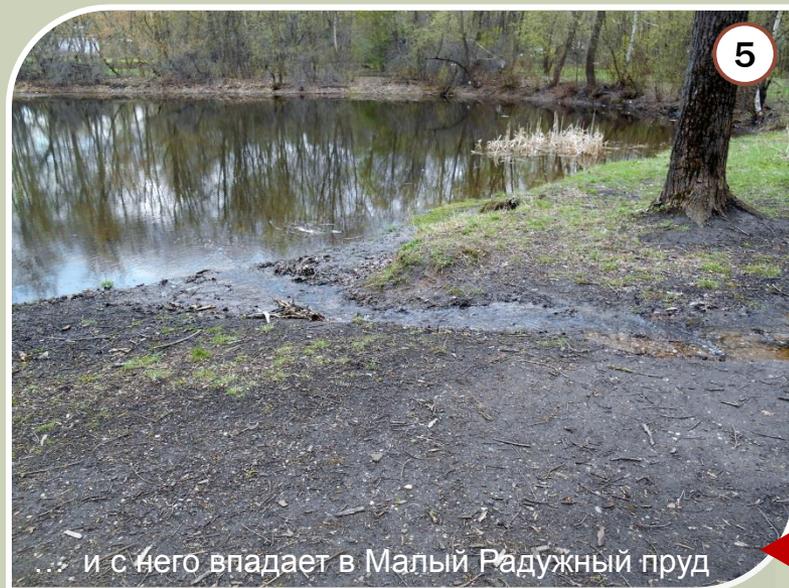
Вода с 3-й Музейной улицы сливается на луг не в одном, а в трёх разноудалённых точках: перед Конторой (фото 3 – Контора левее), напротив ворот «Поляны невест» (фото 6) и чуть ближе к Горбатому мосту (фото 7). Но часть воды уходит в две ливнёвки на улице к платформе Кусково. О силе и продолжительности течения остатков воды можно судить по её следам на почве, а также по промоинам в асфальте.

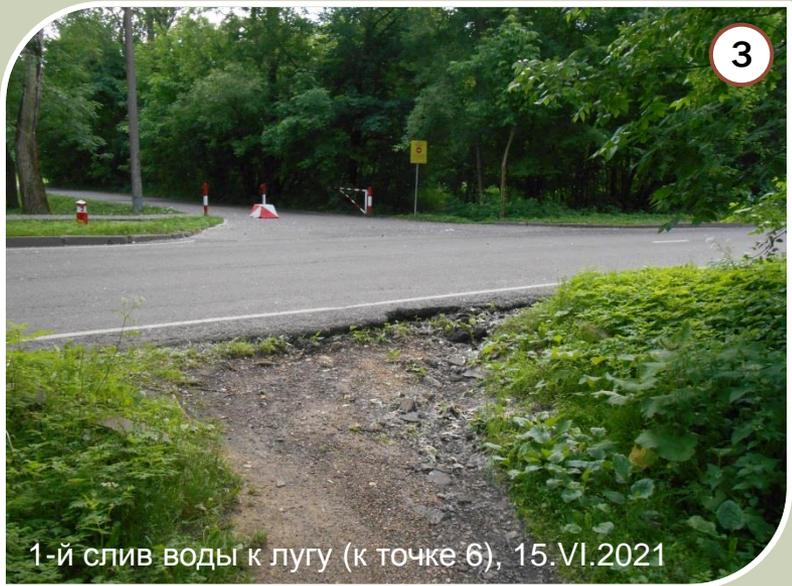
1-й слив воды к лугу (к точке 6), 15.VI.2021

**Было бы полезно с экологами вместе просчитать** целесообразность и возможность: **1)** не сливать дождевую и талую воду в ливневую канализацию, окрестные лесные массивы и луга, а создать русла для Музейного и Дворцового ручьёв по типу таковых у

ручьёв, питающих Дворцовый пруд, направив их в Малый и Большой Радужные пруды. Это частично уберёт воду с асфальтовых дорог, даст Радужным прудам подпитку, а также отведёт лишнюю воду с лугов и из леса (важно учитывать наличие заболоченных и сырых низин с присутствием растений из ККМ); **2)** воду, уходящую в ливневую канализацию по пути следования Музейного и Дворцового ручьёв, перенаправить в их русла; **3)** во избежание переполнения Радужных прудов изменить уровень протоки в Дворцовый пруд, для отведения воды в него и осуществления его подпитки; **4)** запретить проезд и стоянку автотранспорта (кроме служебного) вдоль ручья (3-я Музейная улица), чтобы горюче-смазочные материалы не поступали в ручей и далее с водой в пруды.

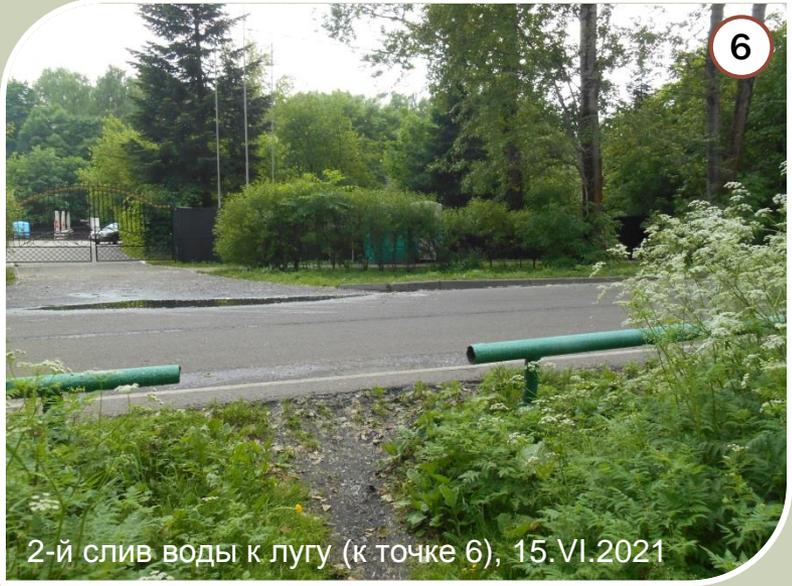
2-й слив воды к лугу (к точке 6), 15.VI.2021

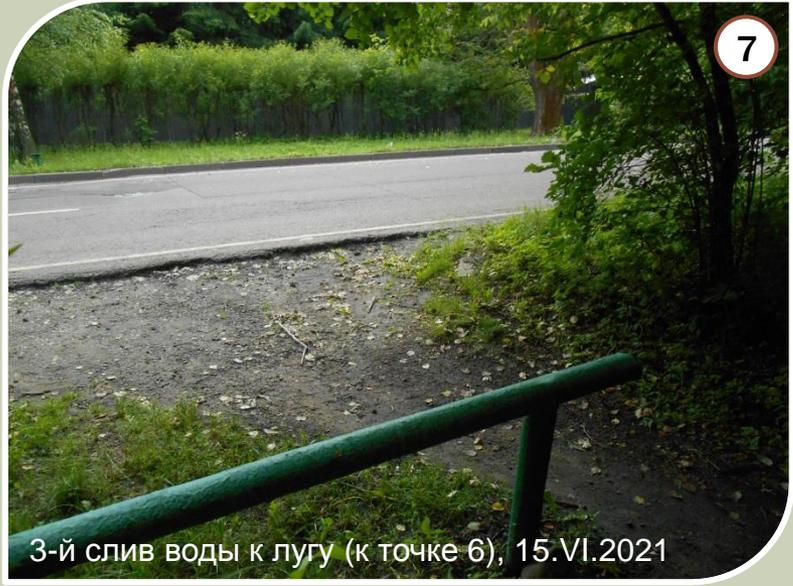
3-й слив воды к лугу (к точке 6), 15.VI.2021

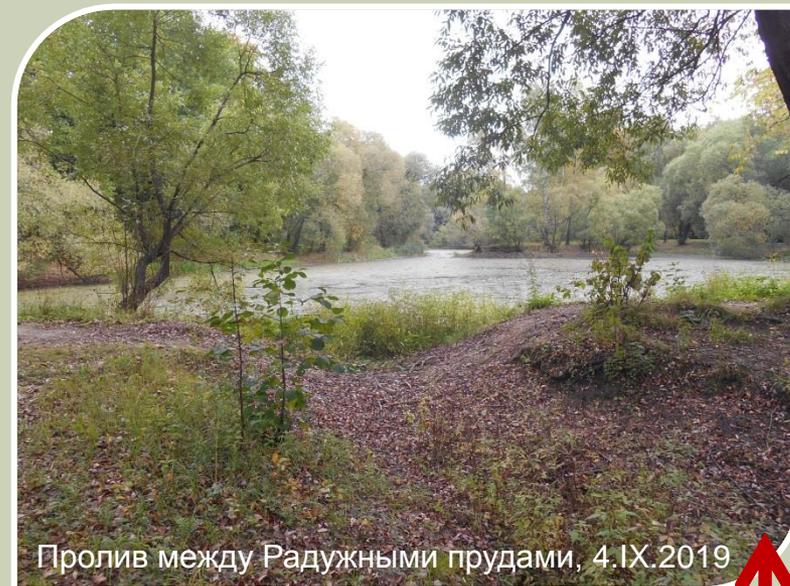
В подтверждение важности талых весенних вод, приносимых Музейным ручьём с дальних лесов, приводим серию фотографий 2019–2021 гг., когда пруды из пересохших в малоснежные зимы стали полноводными после одной многоснежной зимы.

Пролив между Радужными прудами, 4.IX.2019

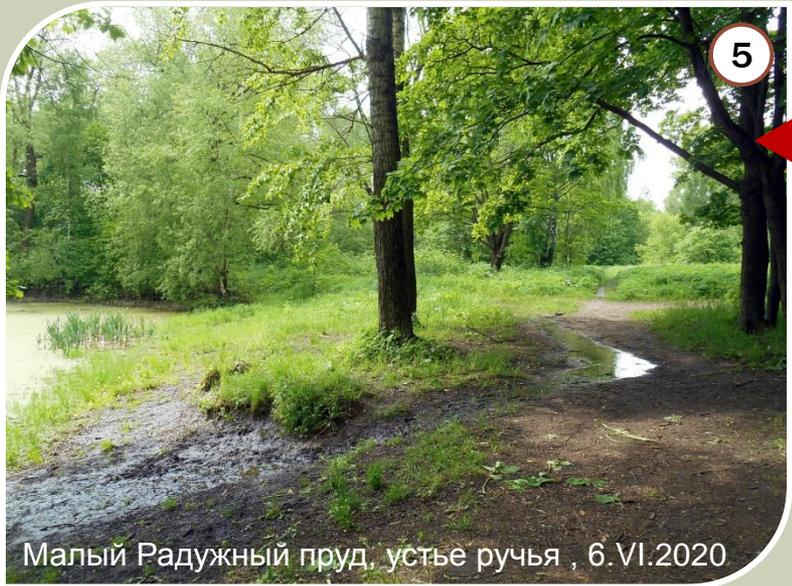
Малый Радужный пруд, устье ручья , 6.VI.2020

С 2019 г. уровень воды снизился (ручей с дождевой водой)

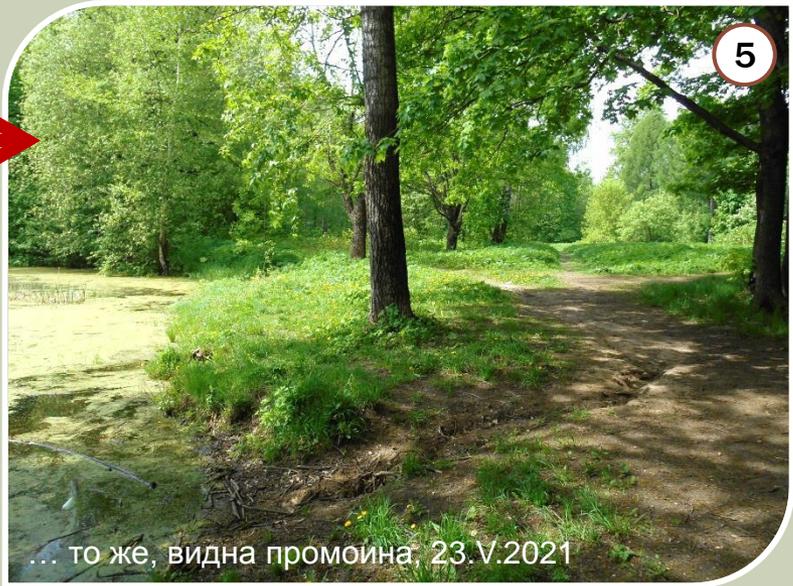
... то же, видна промоина, 23.V.2021

В 2021 г. уровень воды восстановился (ручей сухой)

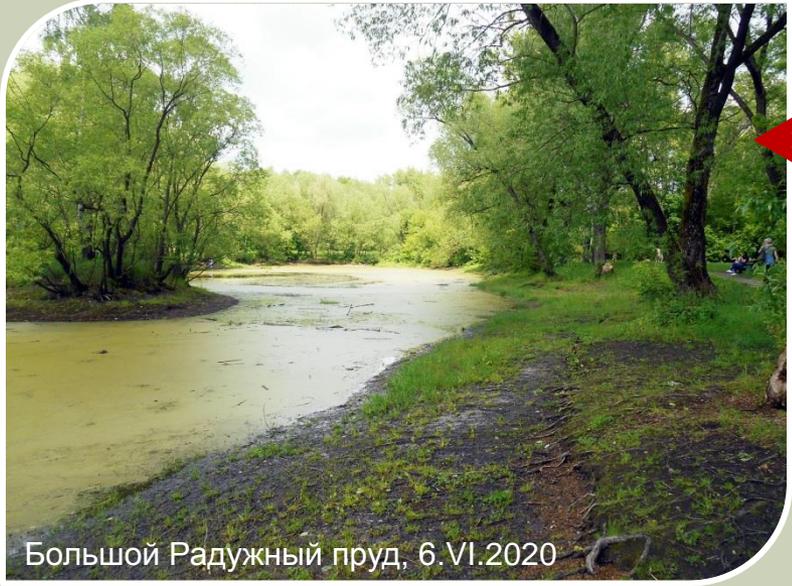
Большой Радужный пруд, 6.VI.2020

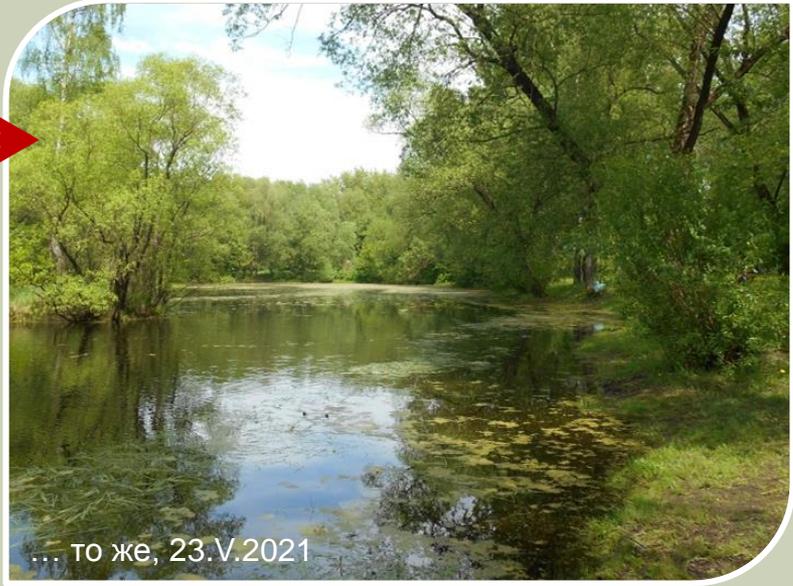
... то же, 23.V.2021

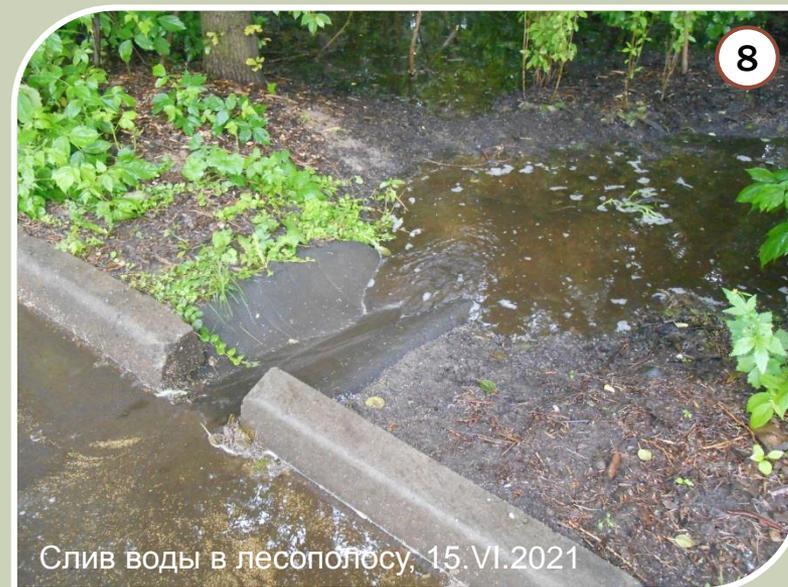
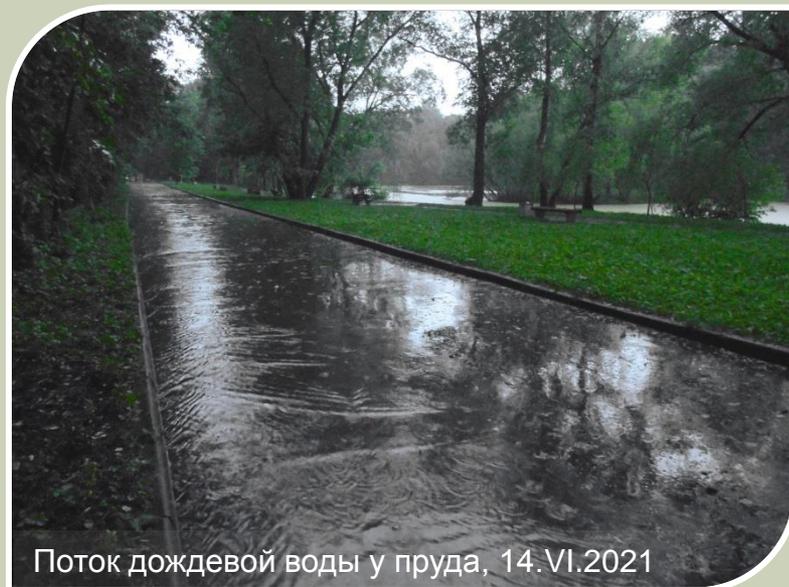
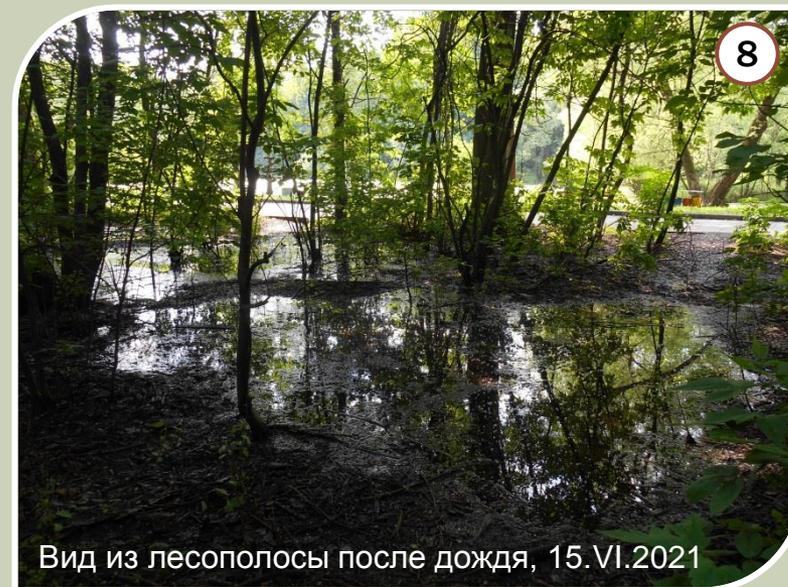
**Дворцовый ручей** не питает своими водами Радужные пруды. Водосбор этого временного водотока идёт с территорий, лежащих к северо-востоку от Большого Радужного пруда. По асфальтовым дорогам, минуя одну ливнёвку «вне русла», вода бурным потоком течёт на улицу вдоль восточного берега пруда (бывшая 2-я Дворцовая), где напротив острова в дальнем бордюре сделаны два слива в лесополосу, которую она и подтопляет.

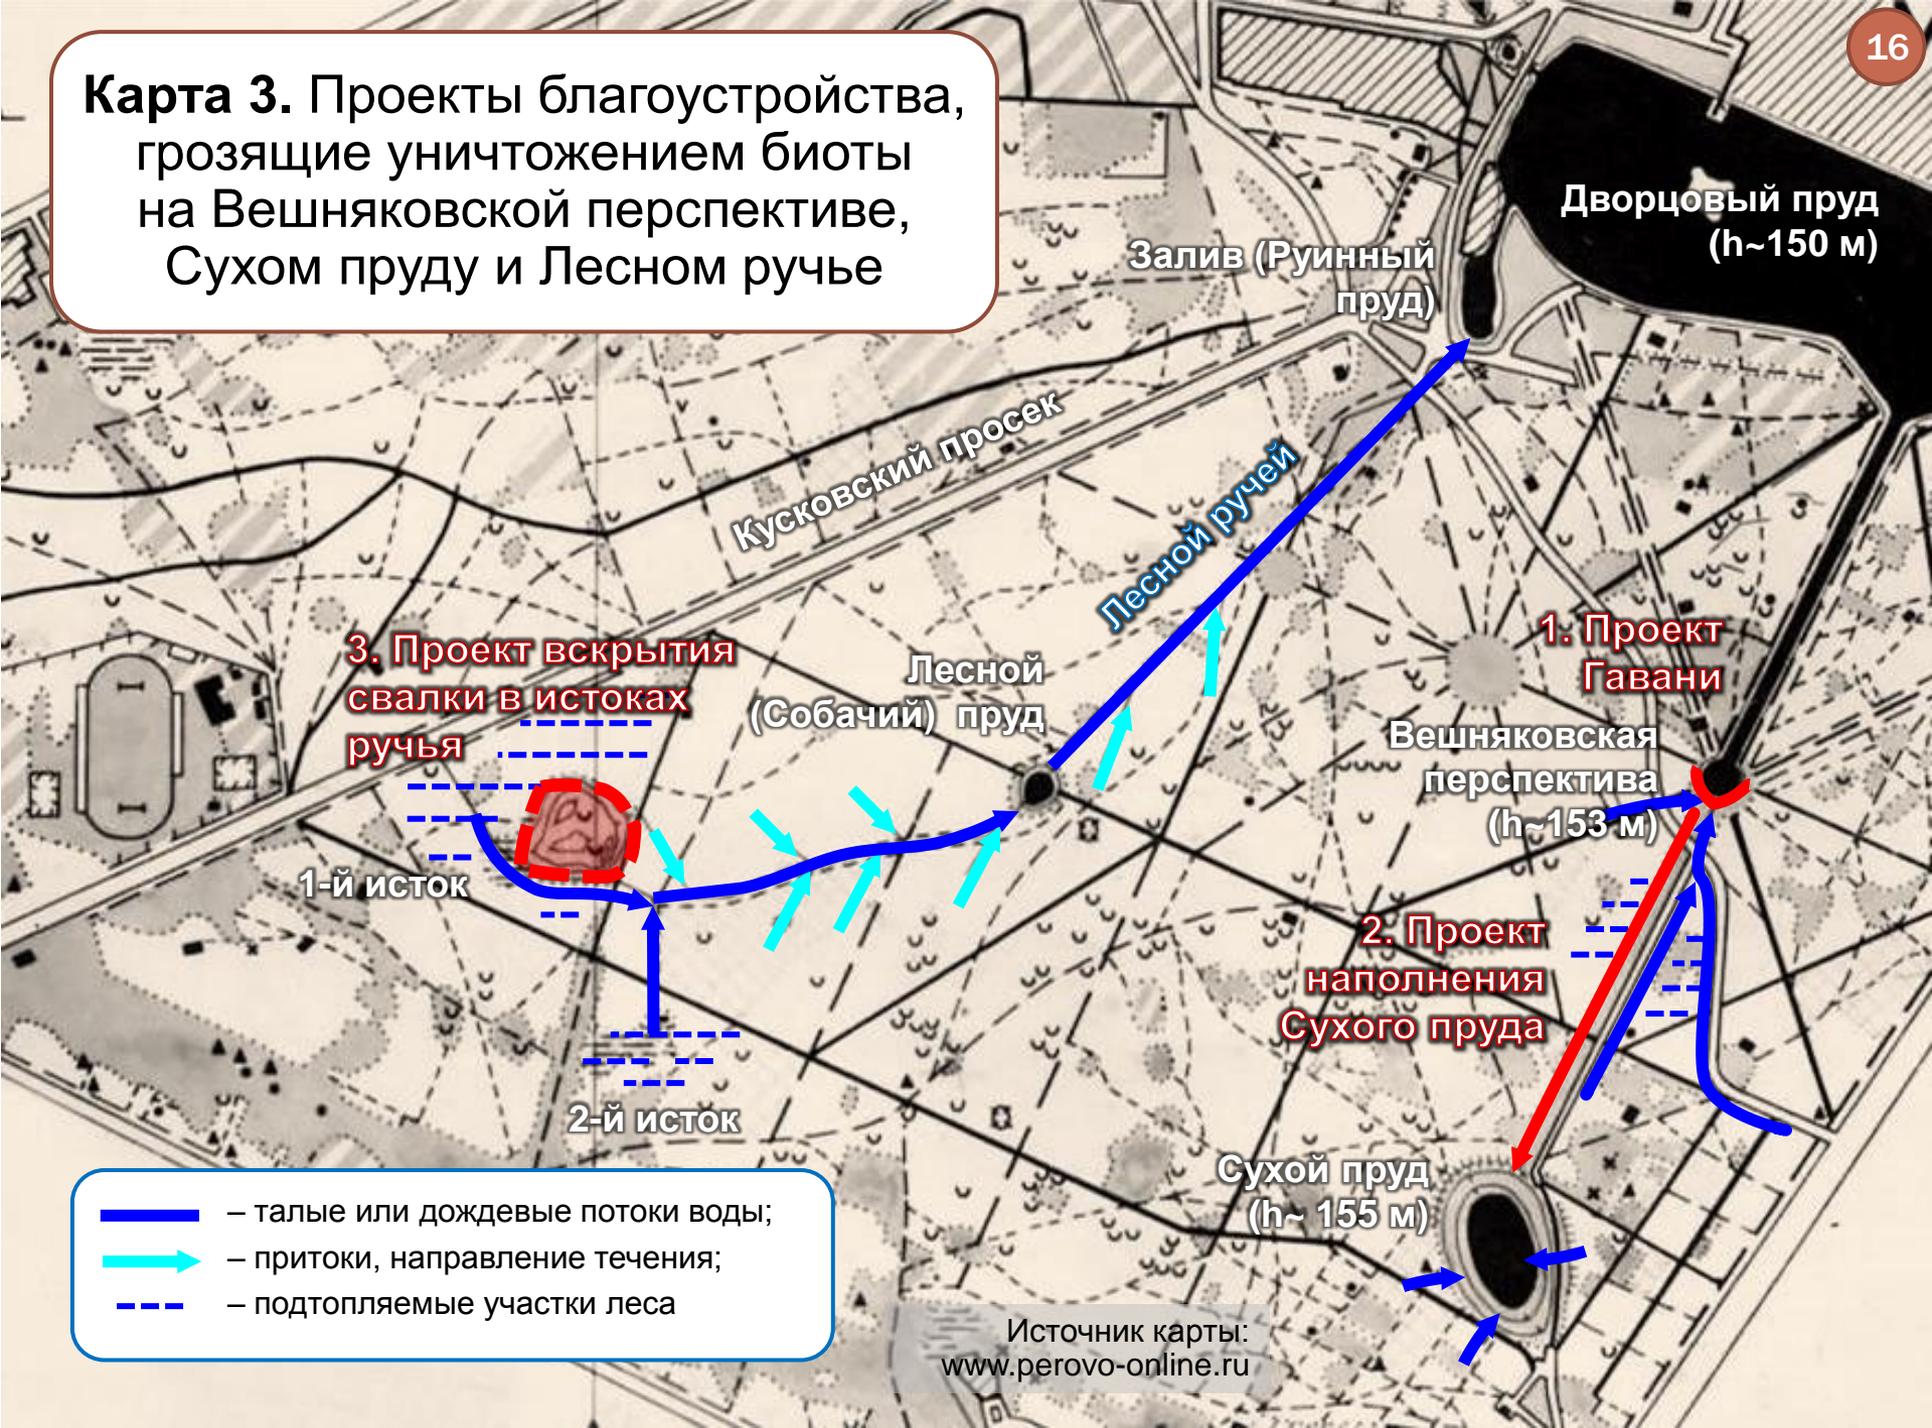
**Карта 3. Проекты благоустройства, грозящие уничтожением биоты на Вешняковской перспективе, Сухом пруду и Лесном ручье**

**1) возведение каменной «Гавани» на пруду в конце канала Вешняковской перспективы**, куда стекает своя сеть пересыхающих ручьёв, способных со временем смыть конструкцию в пруд;

**2) наполнение водой Сухого пруда** через проложенную под землёй трубу из Вешняковской перспективы, что сделать не получится, так как Сухой пруд находится на 2–3 метра выше Вешняковской перспективы;

**3) вскрытие свалки 1960–1970-х гг. бытового и строительного мусора на холме в истоках Лесного ручья** (памятник природы регионального значения [[ссылка](#)]), для размещения **детской площадки**. Поскольку экологической и природоохранной экспертиз не проводилось (только историко-культурная [[3](#)]), то предсказать, что понесут весенние воды Лесного ручья из вскрытой свалки через весь лесопарк в Дворцовый пруд и далее в пруды парка «Радуга», не представляется возможным. Не исключена экологическая катастрофа не только в лесопарке «Кусково», но и за его пределами районного масштаба.

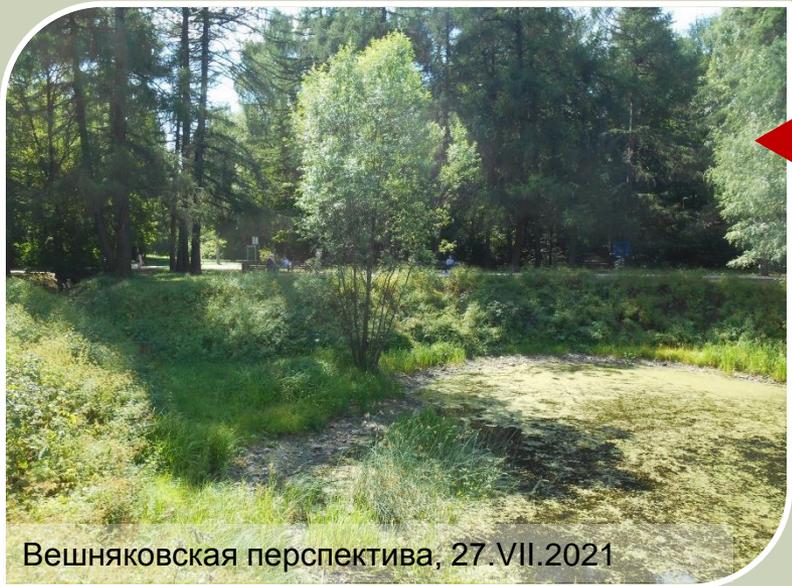
Вешняковская перспектива, 27.VII.2021

Существующий вид

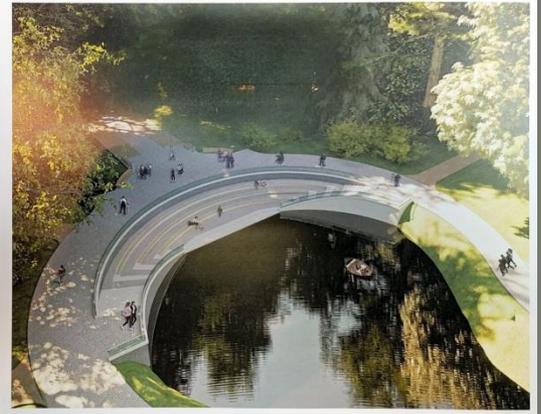
Оно же после благоустройства

Ввиду невозможности восстановления внешнего облика исторической гавани предлагается восстановить историческую функцию этого места - завершение перспективы канала со спуском к воде и причалом для лодок, выполненные в нейтральной стилистике по отношению к историко-культурному наследию места.

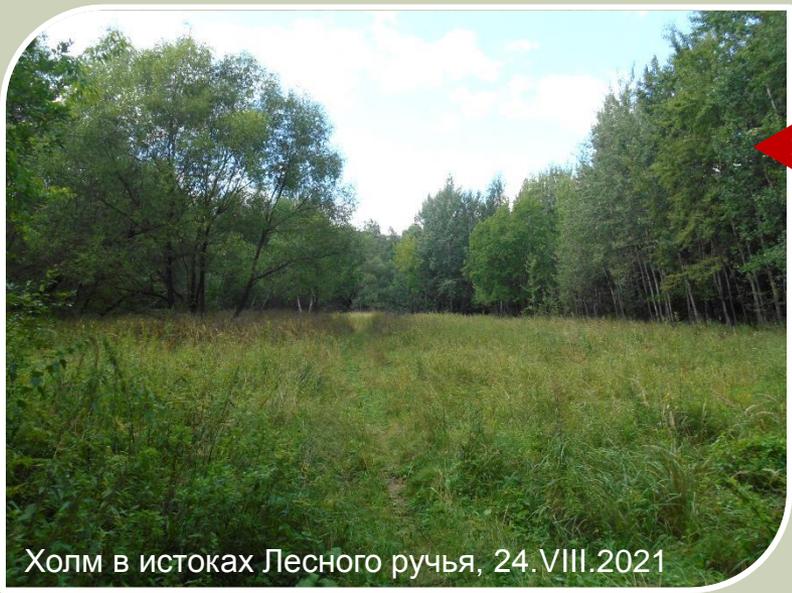
Холм в истоках Лесного ручья, 24.VIII.2021

Здесь мы напомним, что создание детской площадки на **холме-свалке** (**точка 16** Отчёта [1, 2]) не только опасно последствиями её вскрытия, но и уничтожением мест обитания и размножения редких видов из КKM: обыкновенный уж, кузнечики мечник обыкновенный, певчий, скачок зелёный и не менее двух видов шмелей: Семёнова-Тянь-Шанского и Шренка. Под холмом и в его окрестностях встречается травяная лягушка, а в 2019 г. был найден даже обыкновенный тритон.

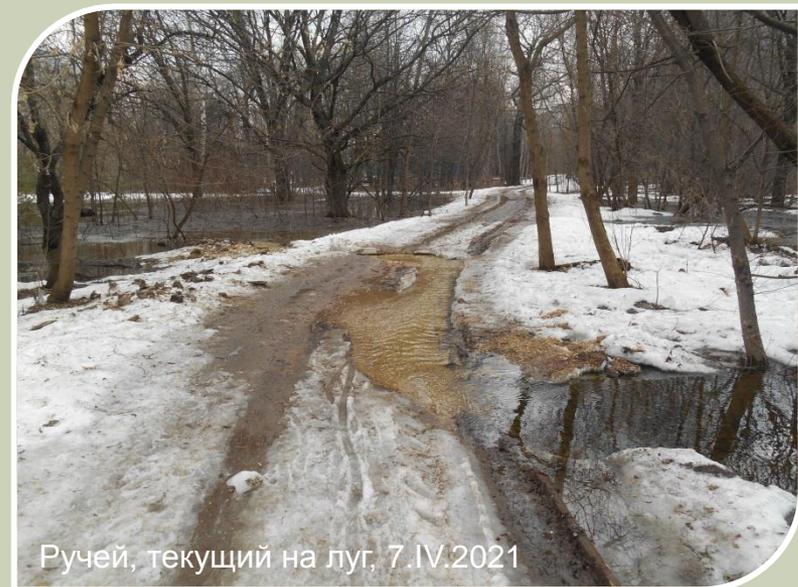
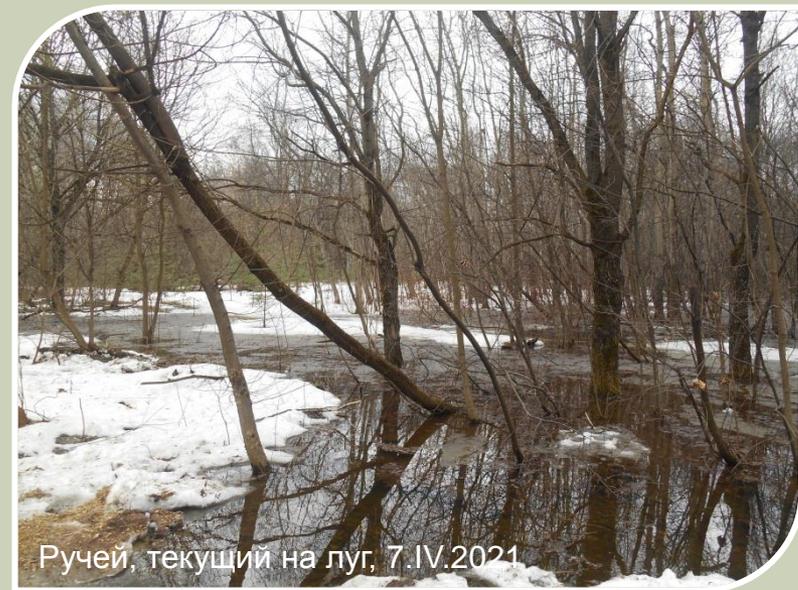
Во-первых, это затопляемый весной и сырой до начала-середины лета луг (точка **23** Отчёта [1, 2]). На него стекают ручьи с юго-запада лесной части лесопарка. Это можно видеть на фотографиях справа с дороги, проходящей южнее луга и пересекаемой руслом такого ручья, сам луг слева и впереди за деревьями.

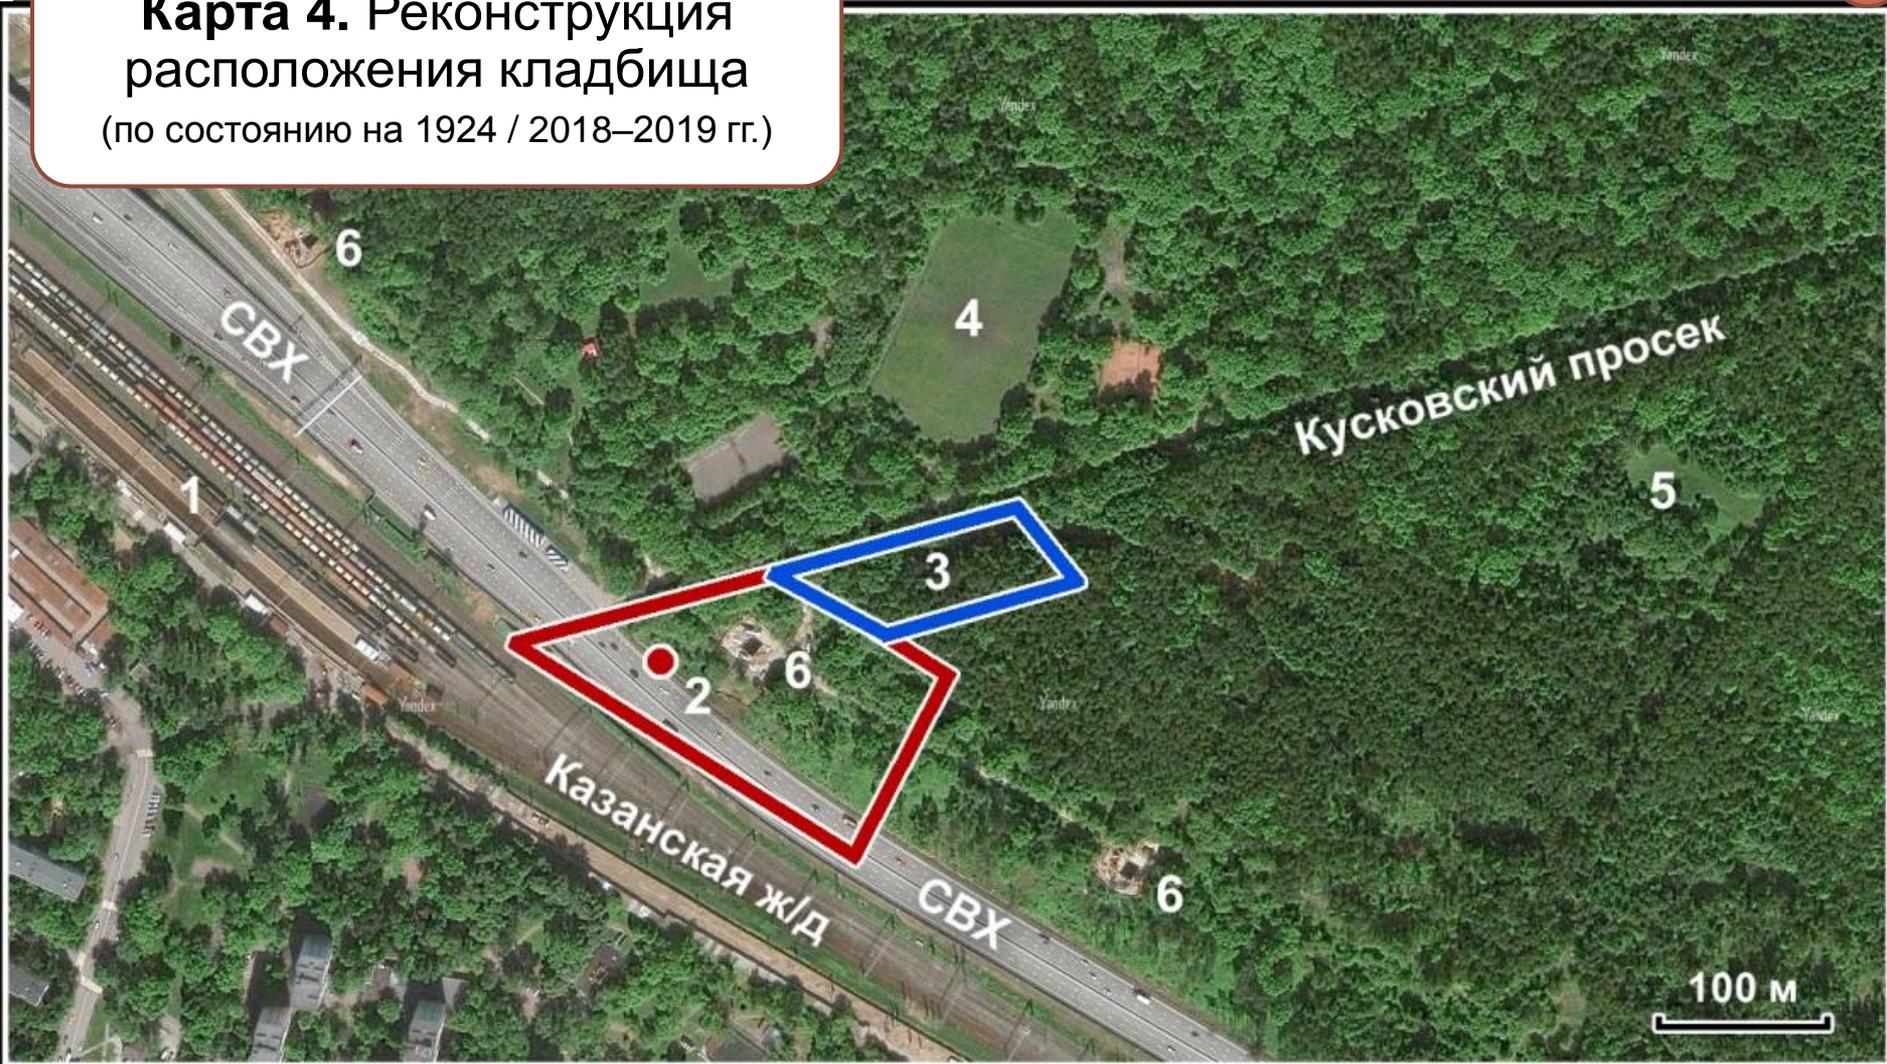
## Карта 4. Реконструкция расположения кладбища (по состоянию на 1924 / 2018–2019 гг.)

**Условные обозначения:** 1 – платформа Плющево; 2 – место, утраченной церкви Преподобного Сергия Радонежского в Шереметьевке и церковная территория (красная линия); 3 – территория утраченного кладбища (синяя линия); 4 – стадион Фрезер; 5 – холм-свалка в истоках Лесного ручья; 6 – открытые шахты канализационного коллектора во время ремонтных работ в 2018–2019 гг. Реконструкция (ориг.) по плану 1924 г. [4] на снимке 2018–2019 гг. Яндекс-карты

В связи с тем, что границы кладбища с 1924 г. (момент составления плана) и до 1940-х гг. (последние захоронения) могли значительно измениться, то определить реальную его площадь нам не представляется возможным. Не исключено, что она превышает, отмеченную на реконструкции. О том, что под землёй до сих пор могут быть не до конца истлевшие останки, свидетельствует случай на стройке ЖК «Большое Кусково» [[ссылка](#)].
